RELATÓRIO DE FISCALIZAÇÃO SIMPLIFICADO ESTAÇÃO DE RECUPERAÇÃO DA QUALIDADE (ERQ) - SUL

Ref.: Fiscalização da
Estação de Recuperação
da Qualidade (ERQ) -
Sul.

**Aracaju/SE
Fevereiro/2021**

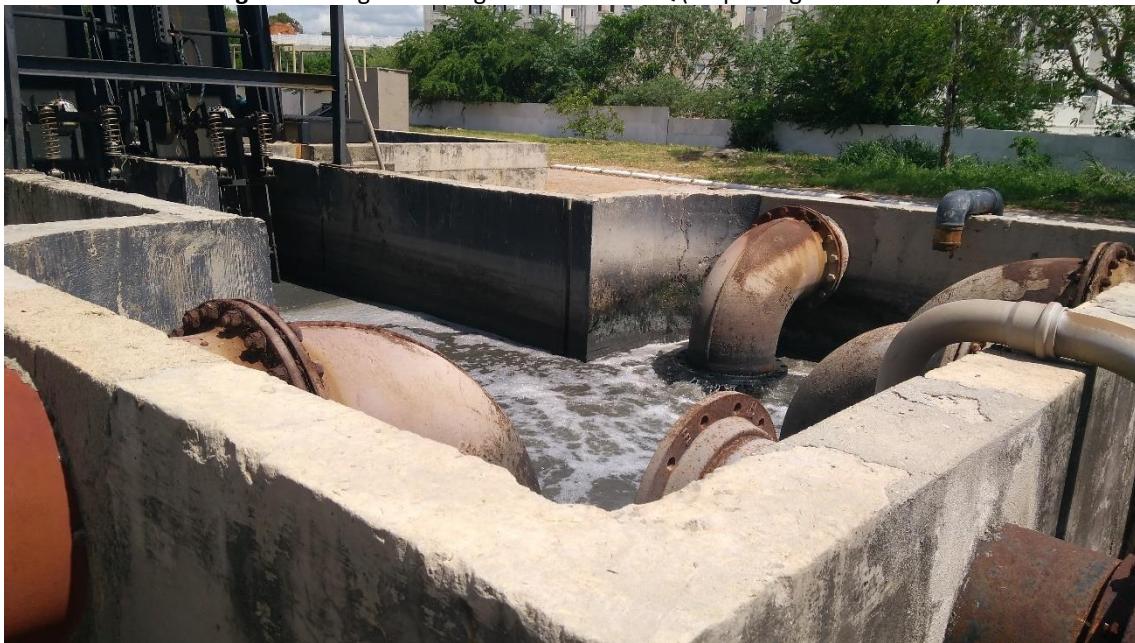
Imagen 1: Chegada do esgoto bruto na ERQ (etapa de gradeamento).

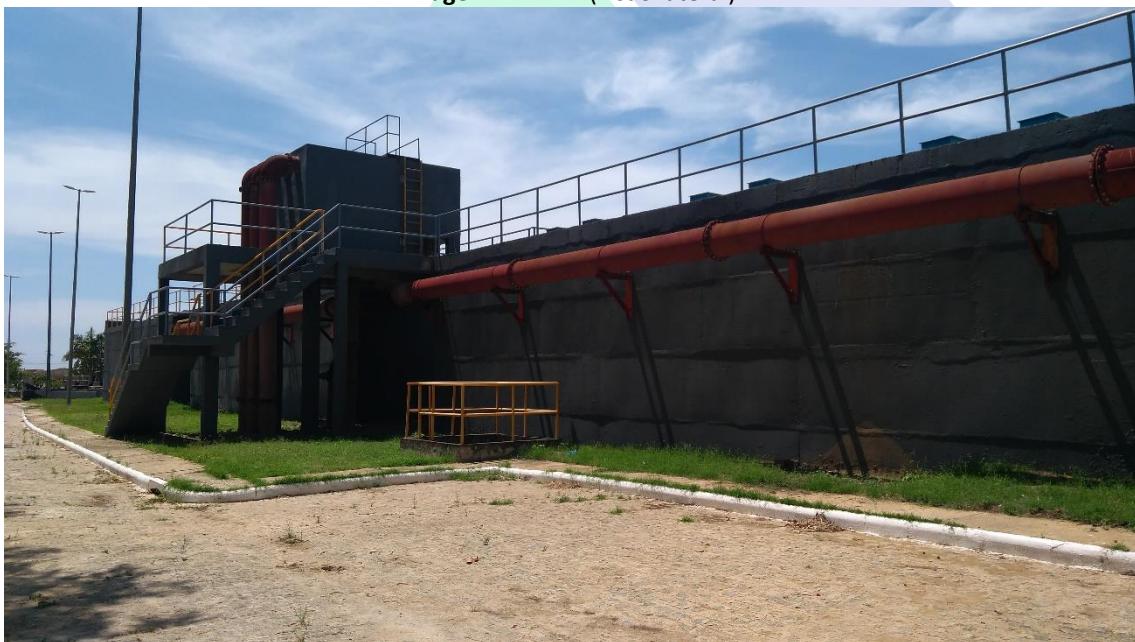
Imagen 2: DAFA (visão lateral).

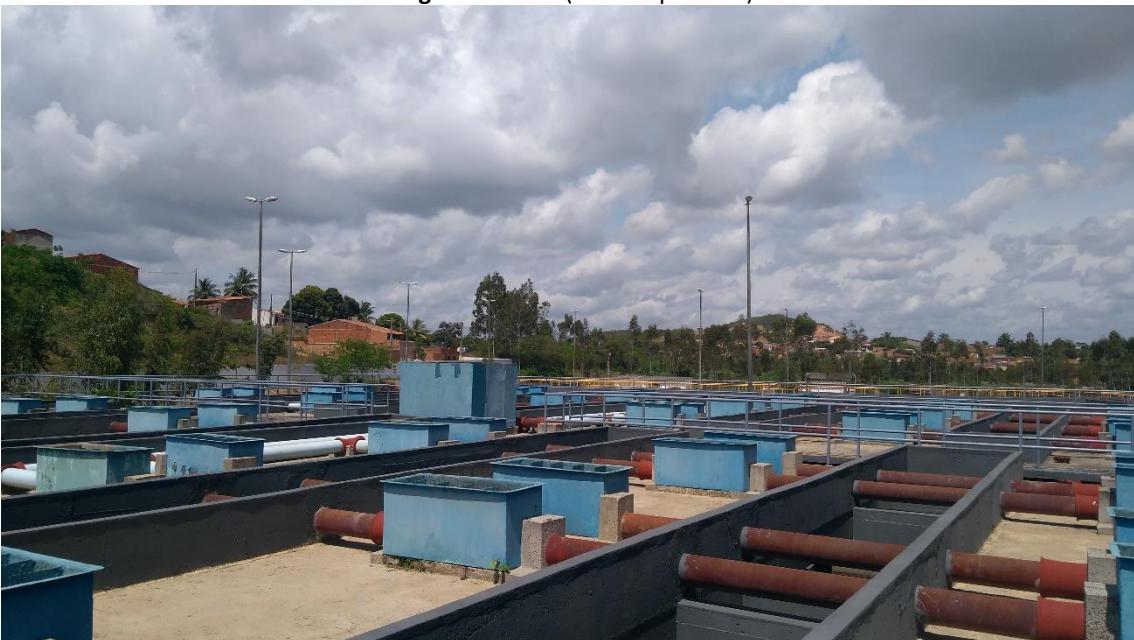
Imagen 3: DAFA (visão superficial).

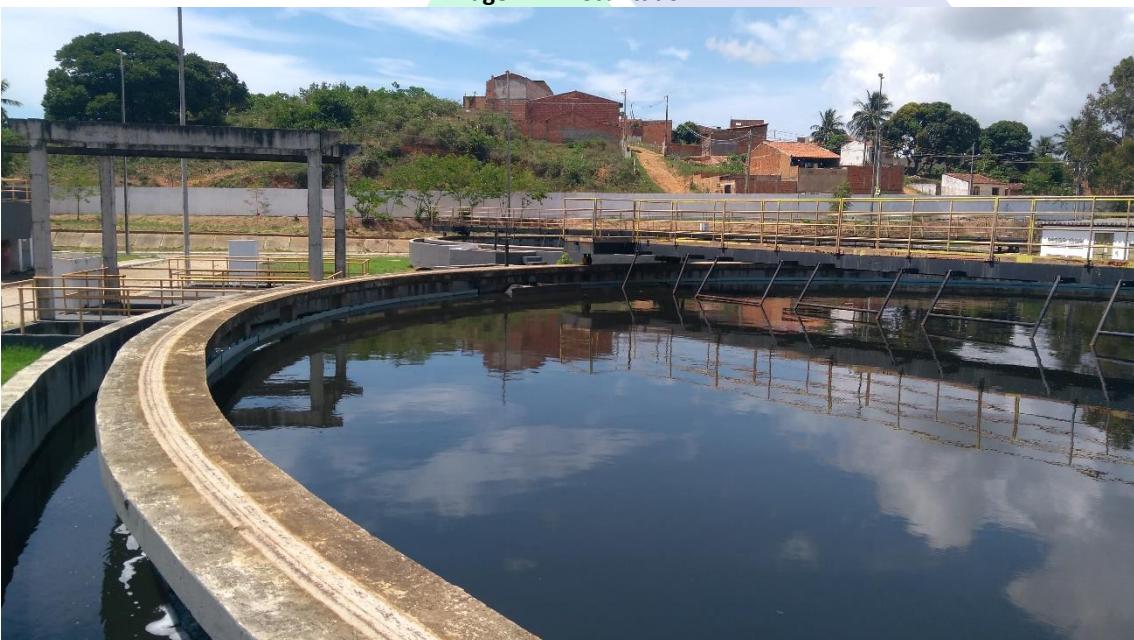
Imagen 4: Decantador.

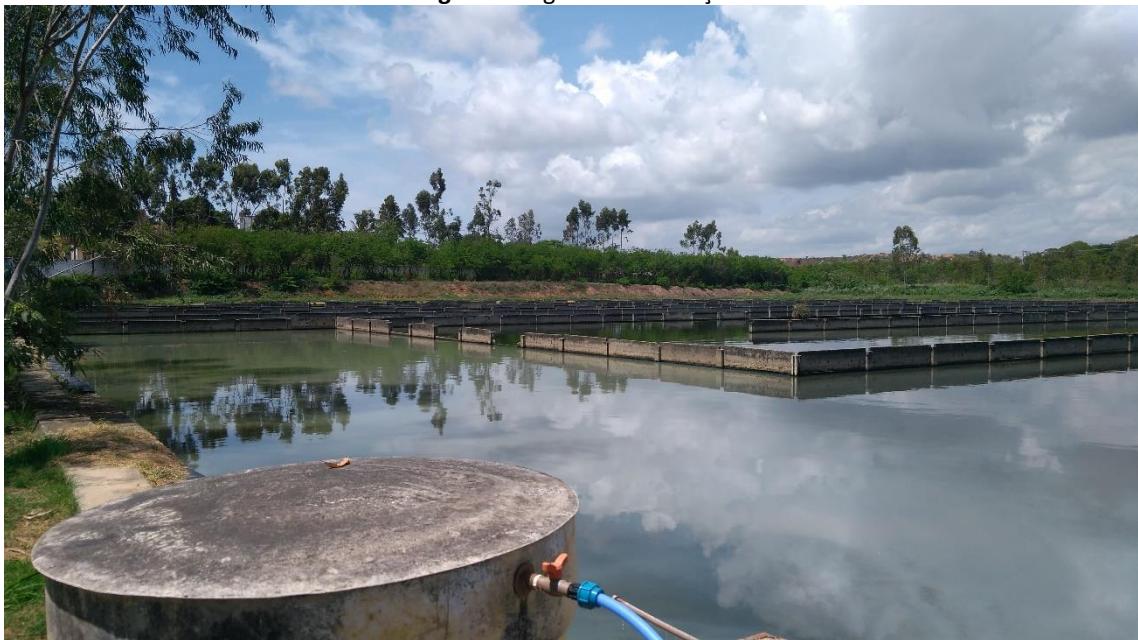
Imagen 5: Lagoa de Maturação.

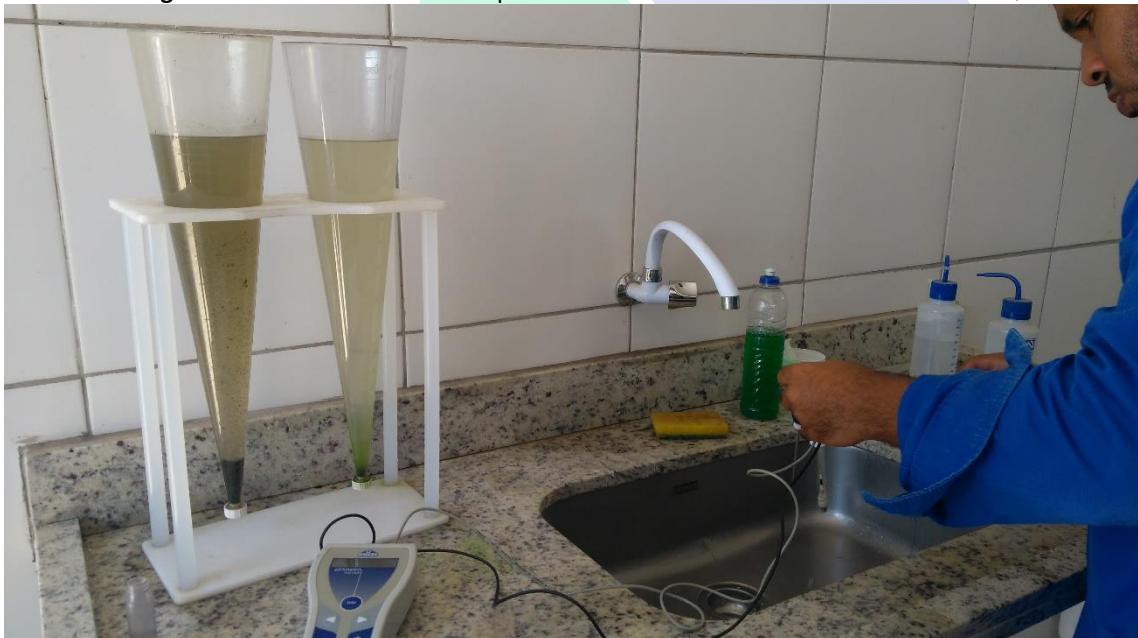
Imagen 6: Análise de controle da qualidade sendo realizada no laboratório da ERQ.
