# **RELATÓRIO DE FISCALIZAÇÃO SIMPLIFICADO ESTAÇÃO DE RECUPERAÇÃO DA QUALIDADE (ERQ) - OESTE**

Ref.: Fiscalização da  
Estação de Recuperação  
da Qualidade (ERQ) -  
Oeste.

**Aracaju/SE  
Abril/2021**

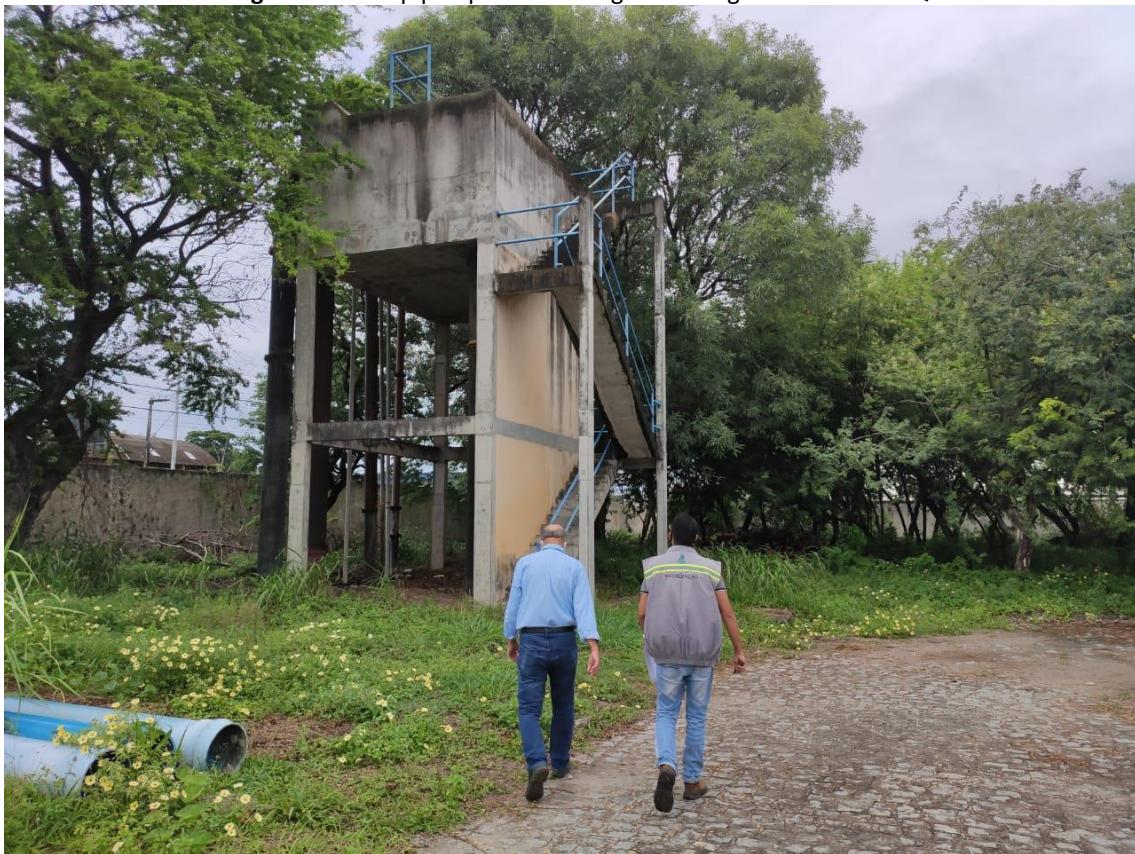
**Imagen 1 - Standpipe - ponto de chegada do esgoto bruto na ERQ.**

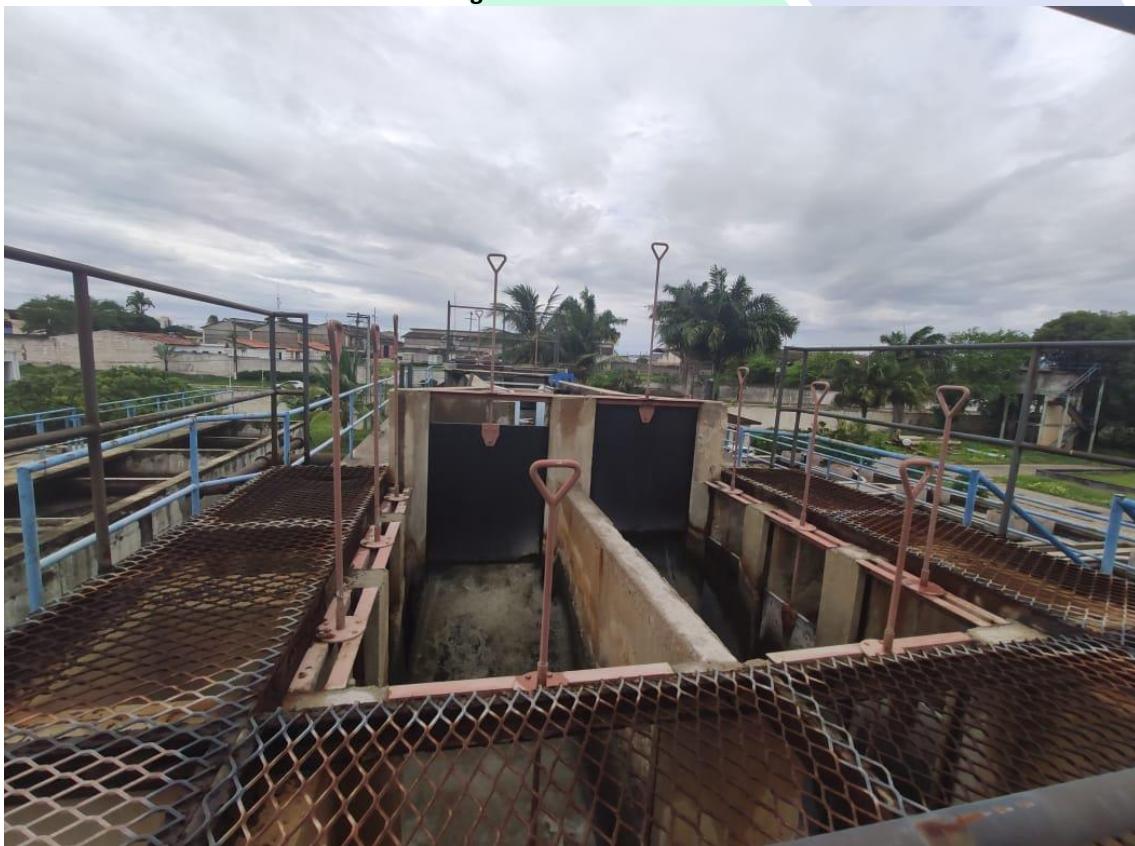
**Imagen 2 - Gradeamento.**

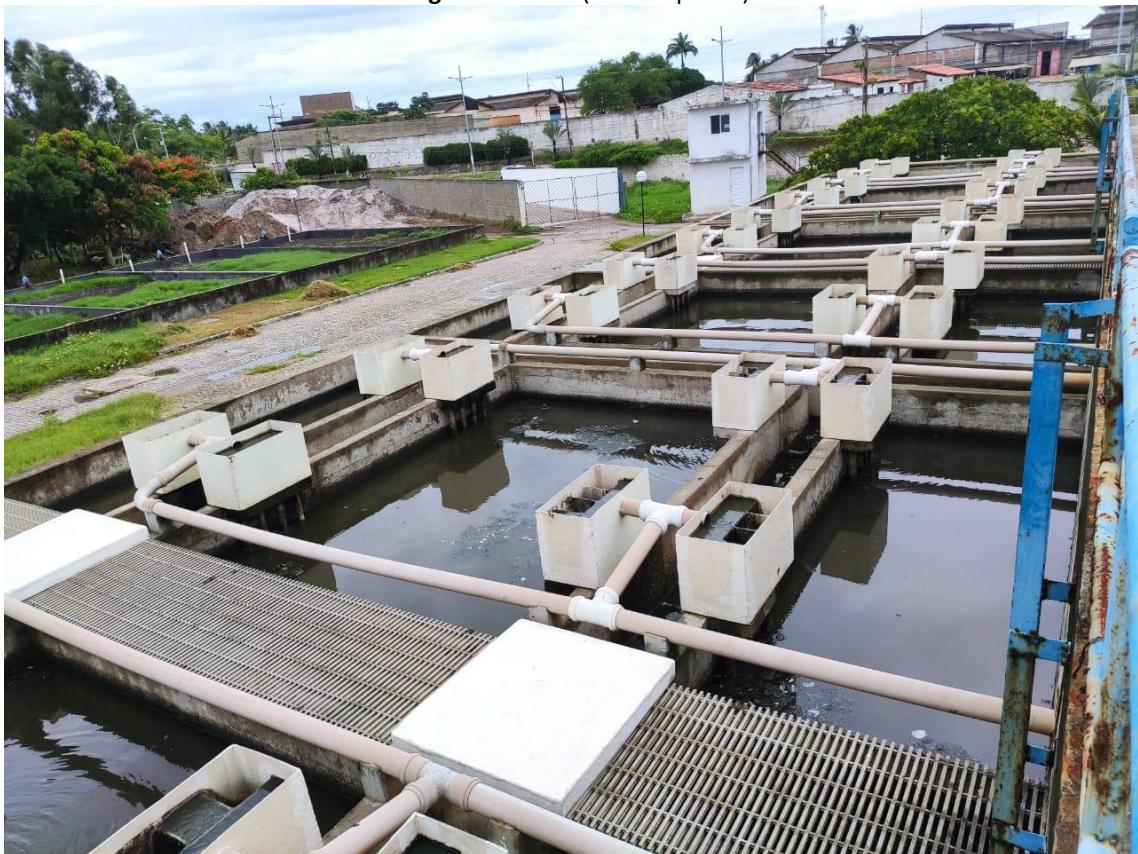
**Imagen 3 - DAFA (visão superior).**

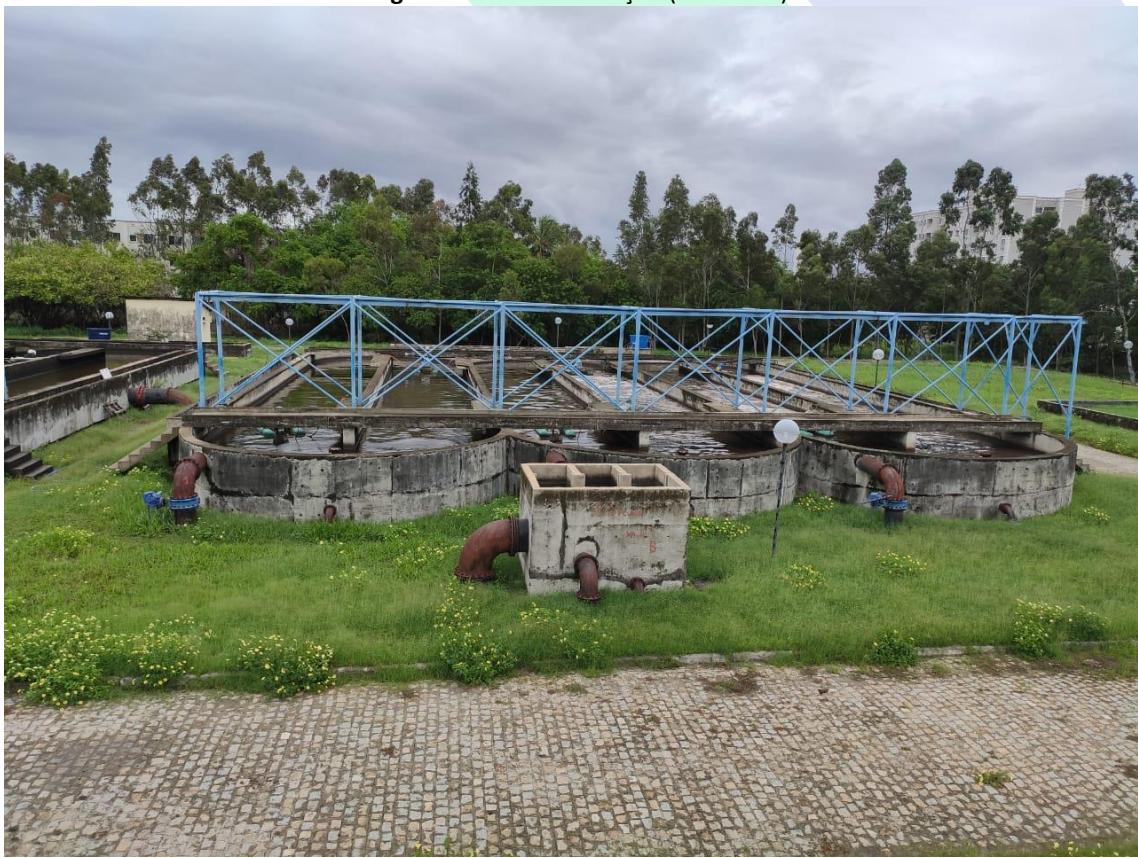
**Imagen 4 - Valo de oxidação (sistema B).**

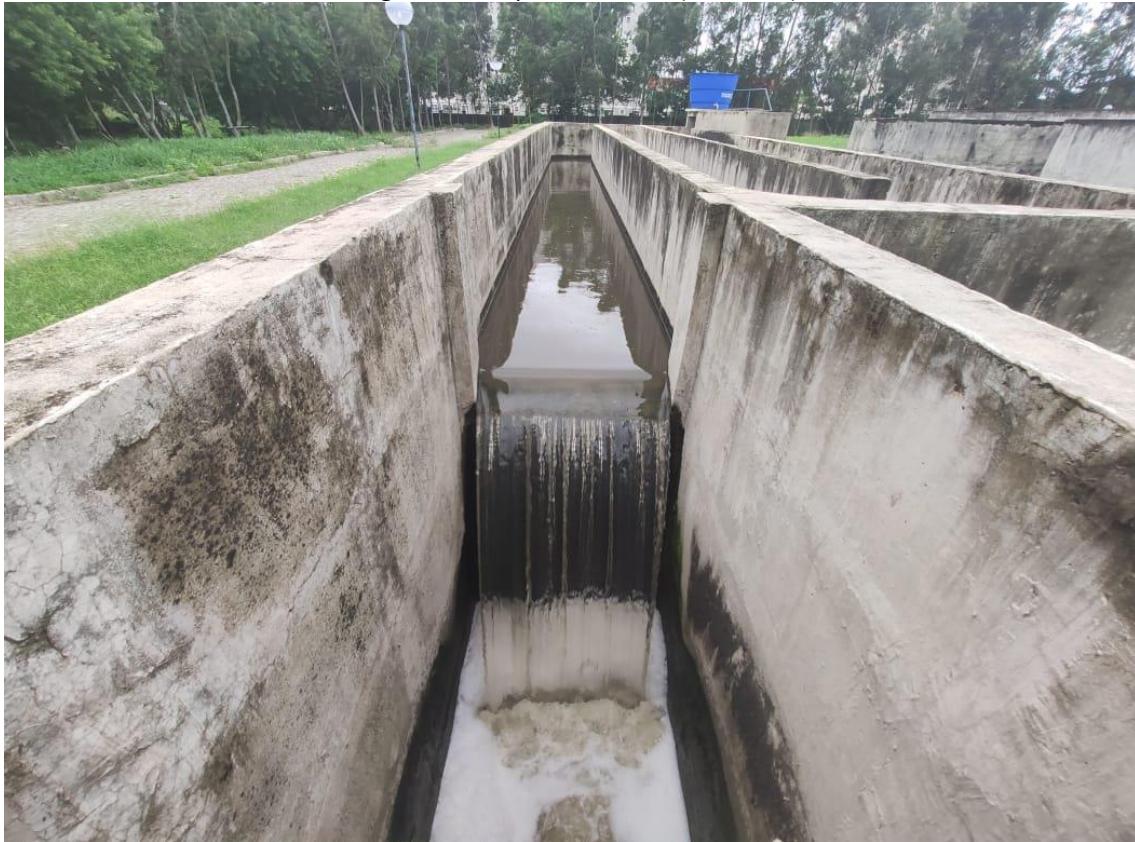
**Imagen 5 - Tanque de contato (sistema B).**

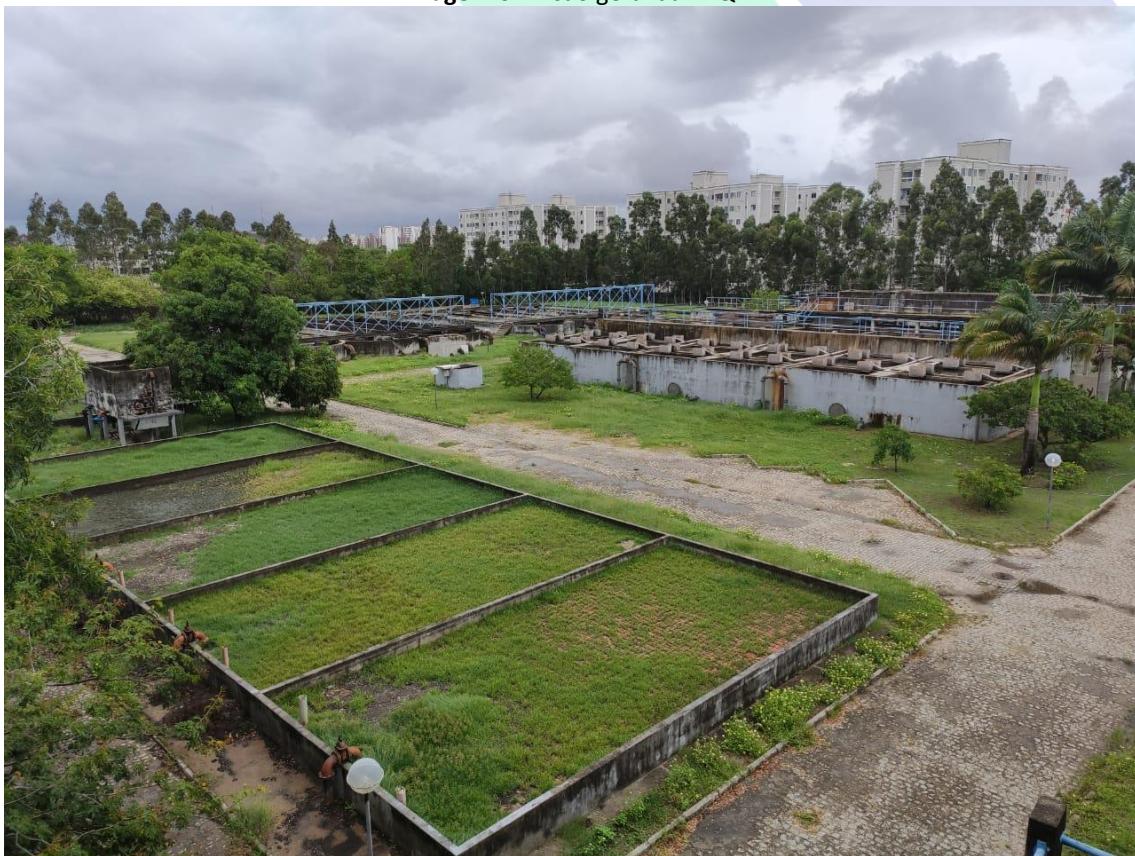
**Imagen 6 - Visão geral da ERQ.**

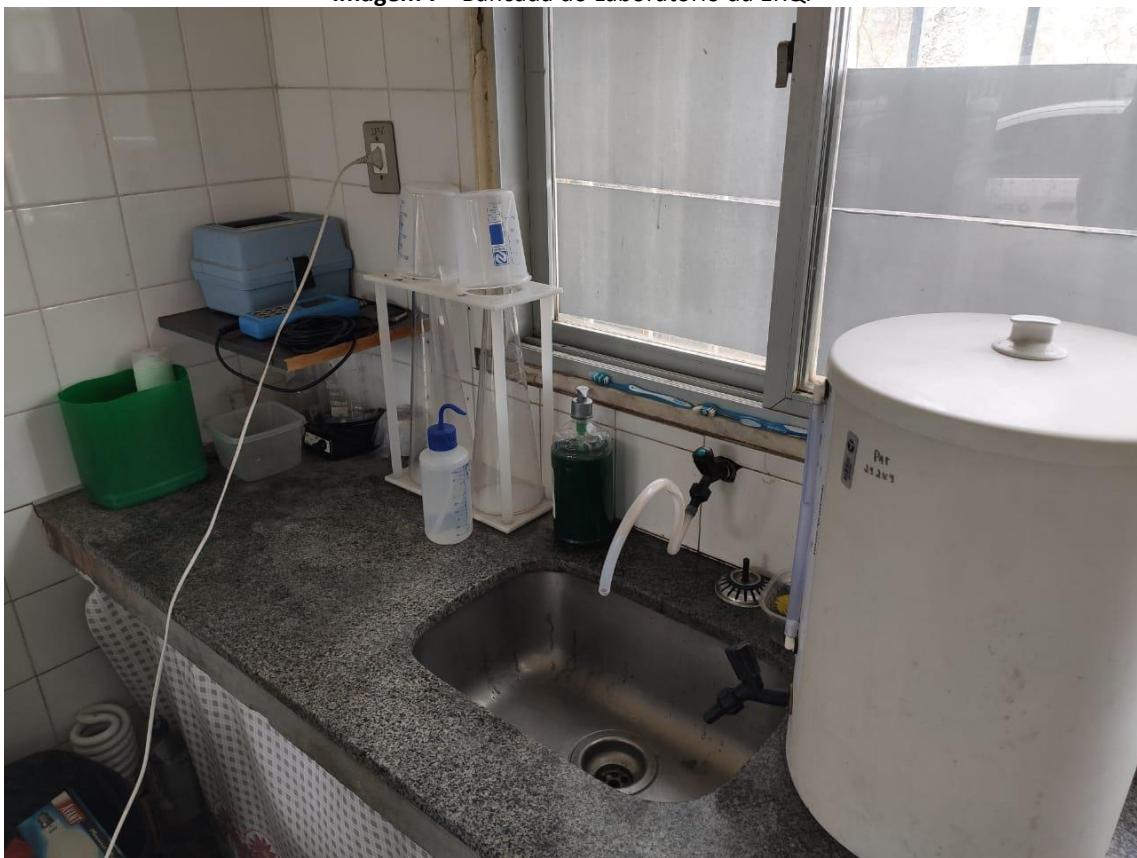
**Imagen 7** - Bancada do Laboratório da ERQ.

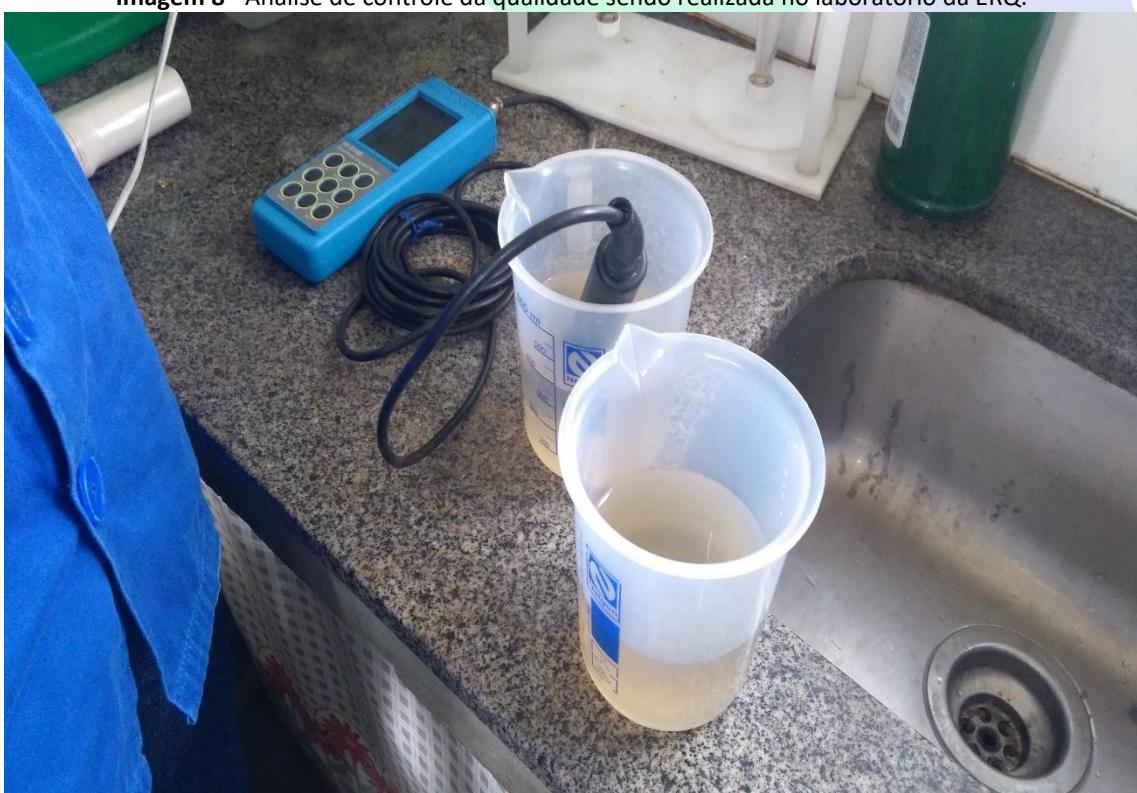
**Imagen 8** - Análise de controle da qualidade sendo realizada no laboratório da ERQ.
