RELATÓRIO DE FISCALIZAÇÃO SIMPLIFICADO MUNICÍPIO DE CEDRO DE SÃO JOÃO

**Ref.: Fiscalização do
Sistema de Abastecimento
de Água do município de
Cedro de São João/SE.**

CÂMARA TÉCNICA DE SANEAMENTO

**Aracaju/SE
Julho/2021**

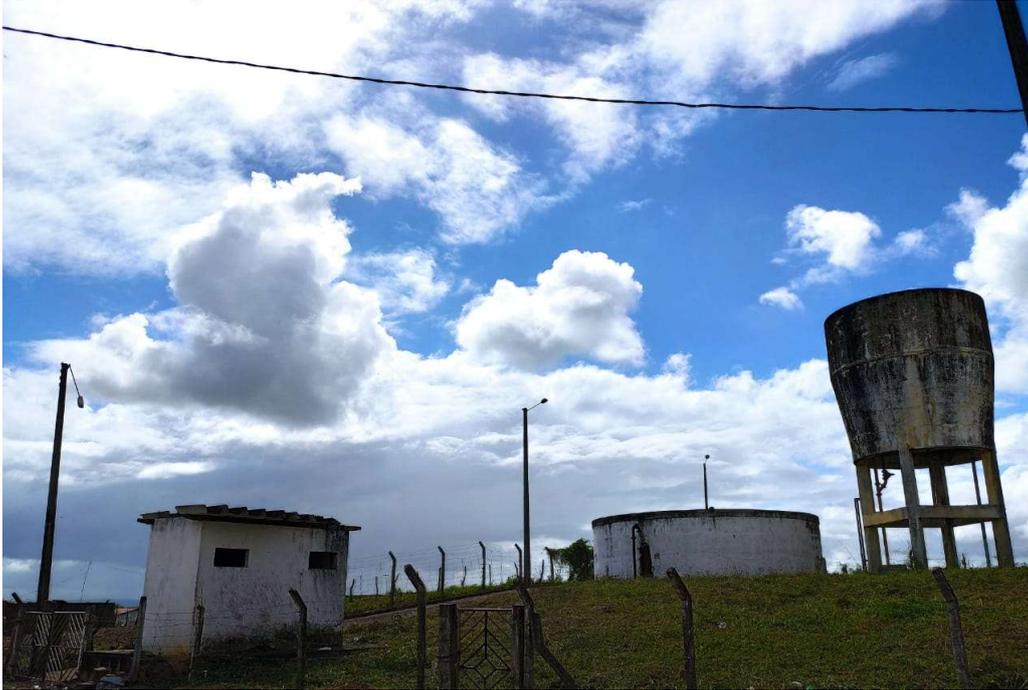
Imagem 1: Área dos Reservatórios Apoiado e Elevado – sede municipal.

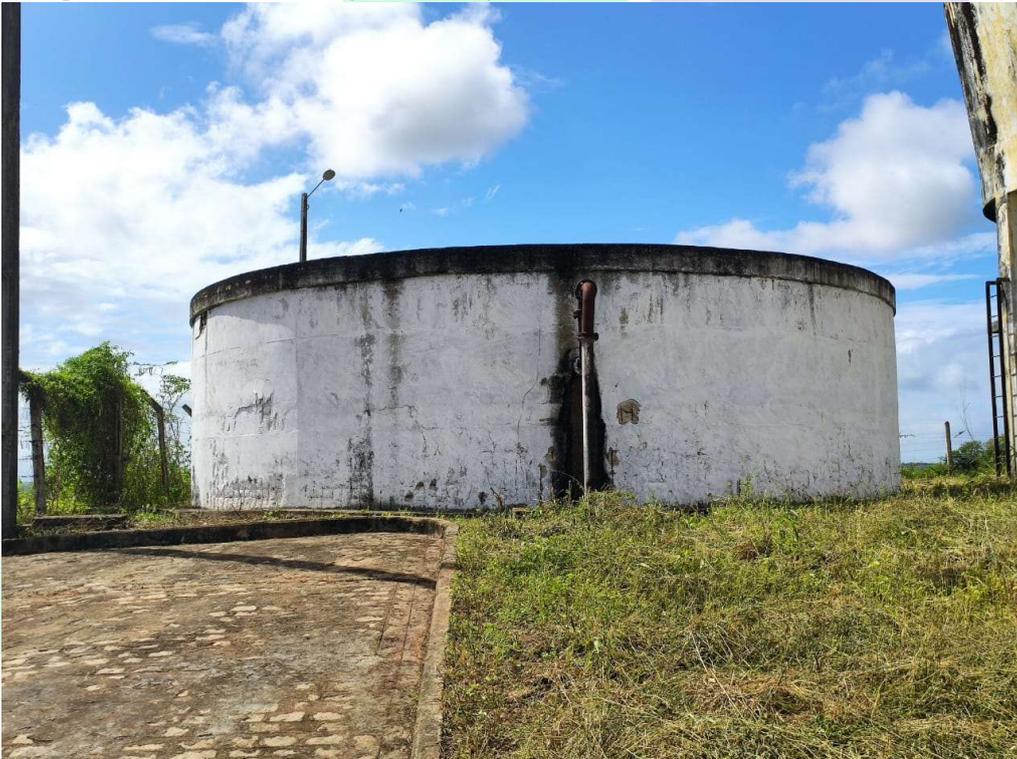
Imagem 2: Reservatório Apoiado (capacidade de armazenamento de 250m³).

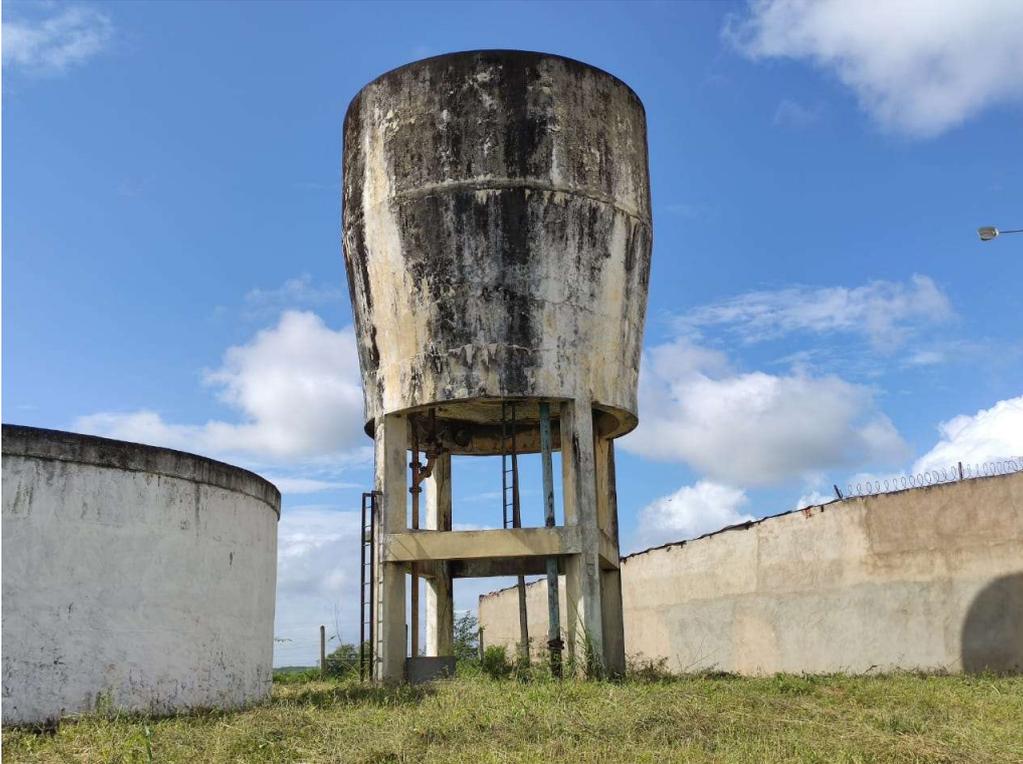
Imagem 3: Reservatório Elevado (capacidade de armazenamento de 100m³).

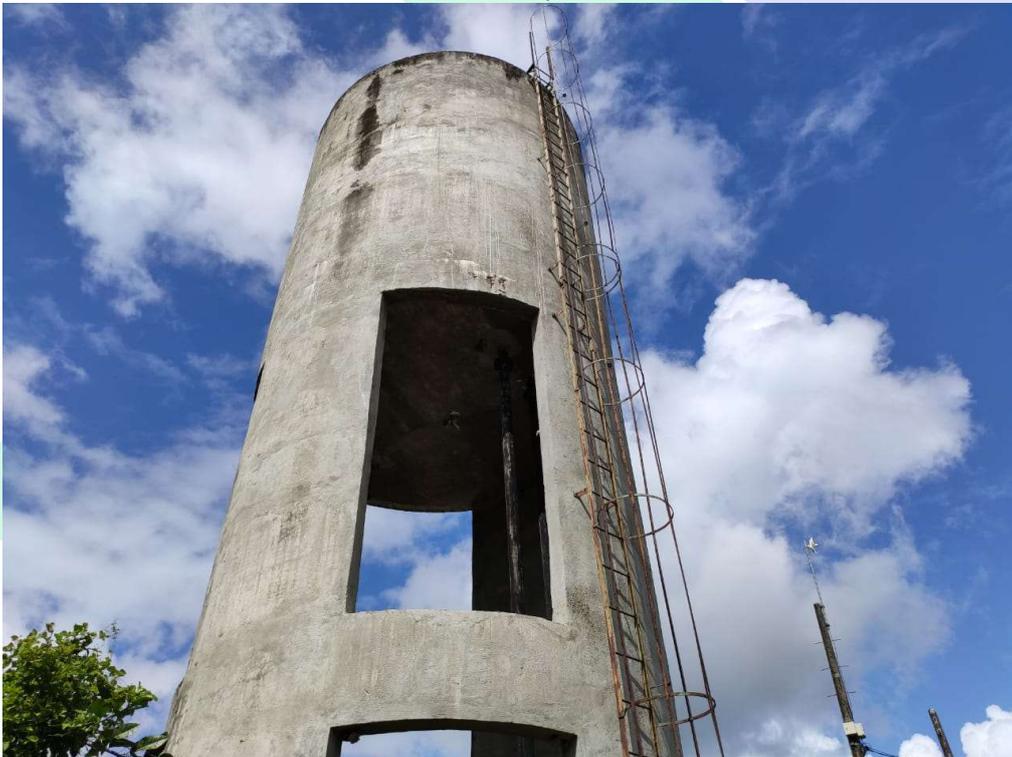
Imagem 4: Reservatório Elevado – poço dos bois (capacidade de armazenamento de 100m³).

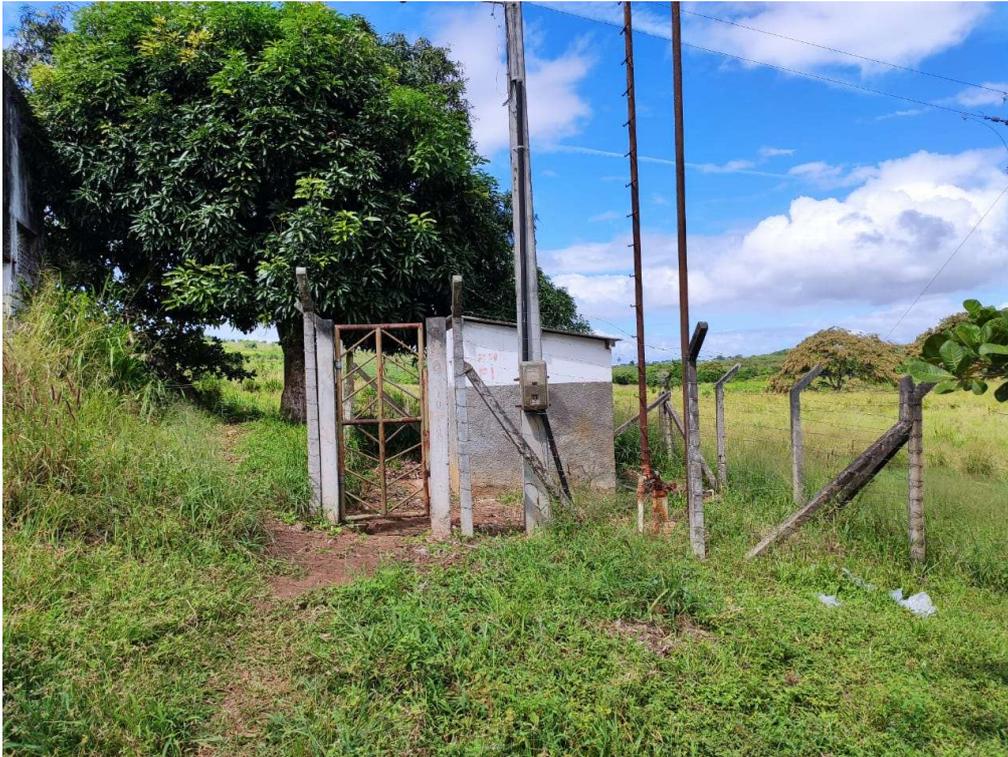
Imagem 5: Área do ponto de captação – povoado poço dos bois.

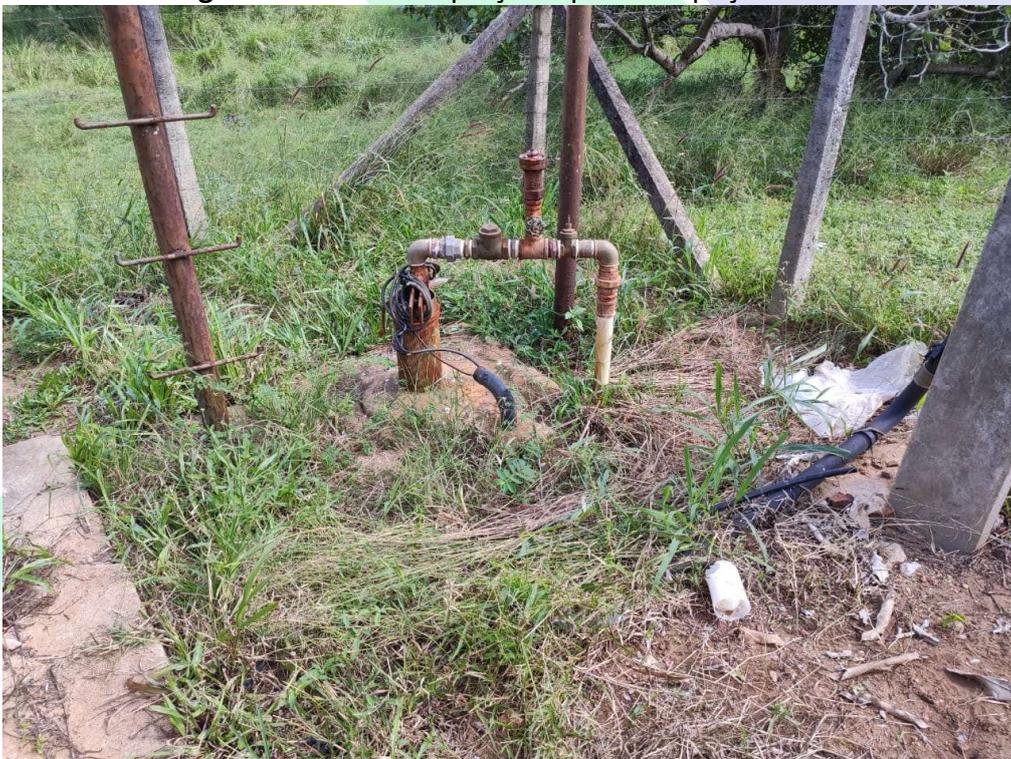
Imagem 6: Ponto de captação – povoado poço dos bois.
