# **RELATÓRIO DE FISCALIZAÇÃO SIMPLIFICADO ESTAÇÃO DE RECUPERAÇÃO DA QUALIDADE (ERQ) - NORTE**

Ref.: Fiscalização da  
Estação de Recuperação  
da Qualidade (ERQ) -  
Norte.

**Aracaju/SE  
Outubro/2021**

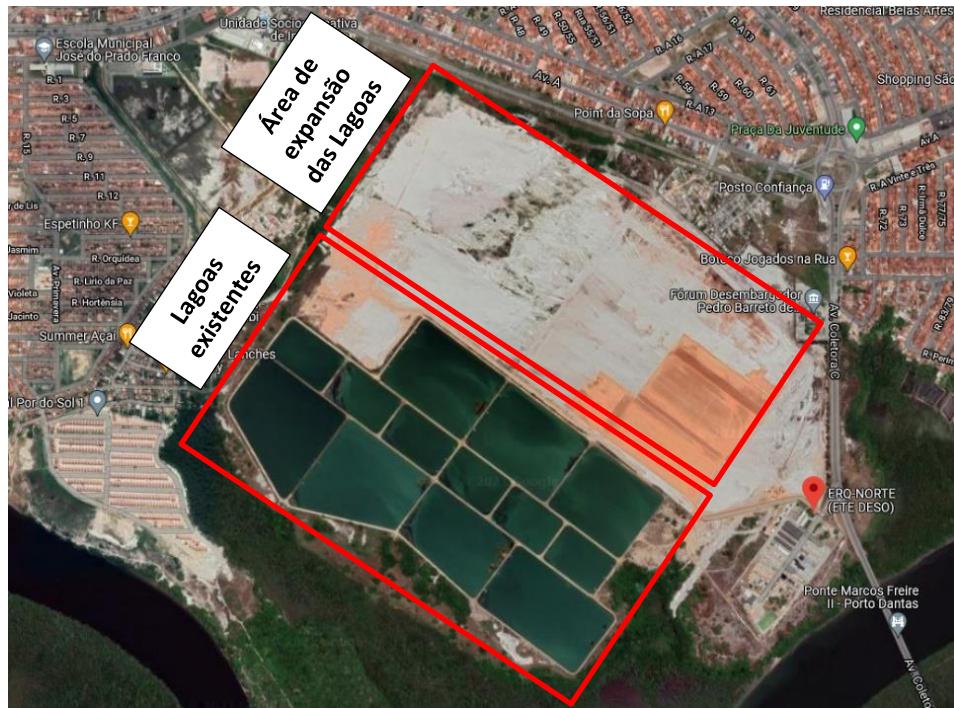
**Imagen 1 – Visão espacial da ERQ Norte.**

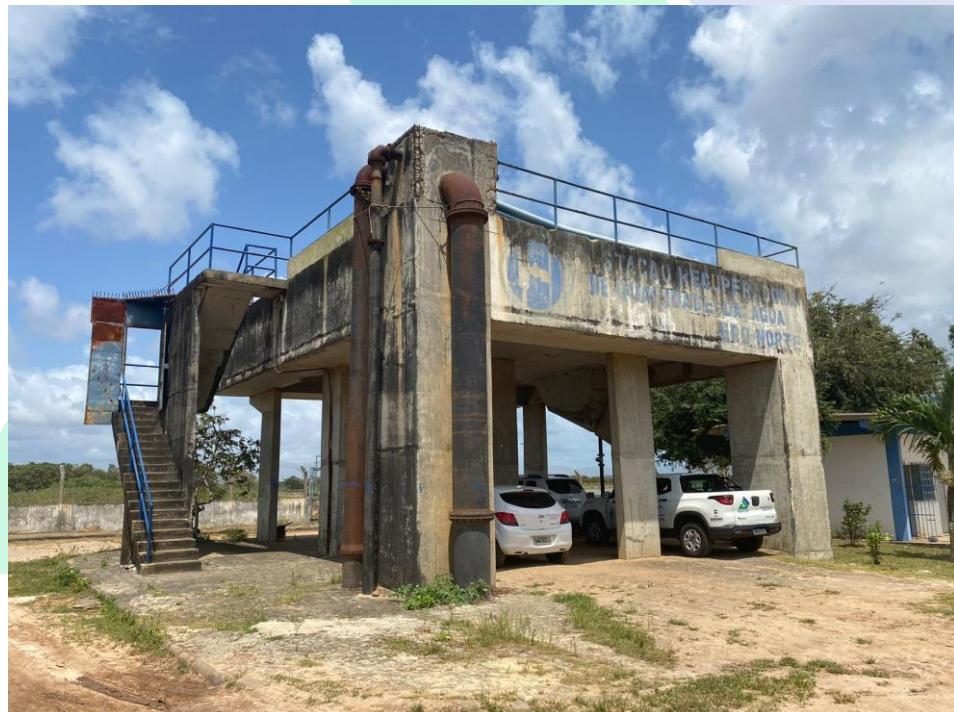
**Imagen 2 – Estrutura desarenadora, de recebimento do efluente.**

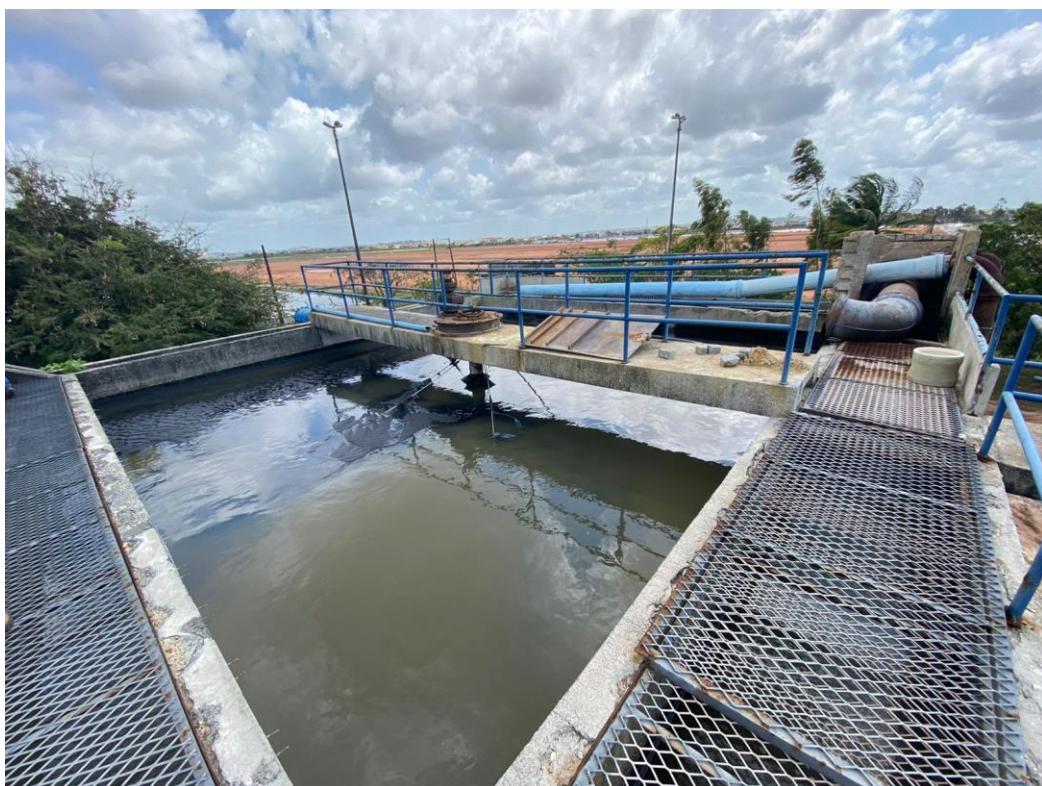
**Imagen 3 – Estrutura desarenadora (visão superior).**

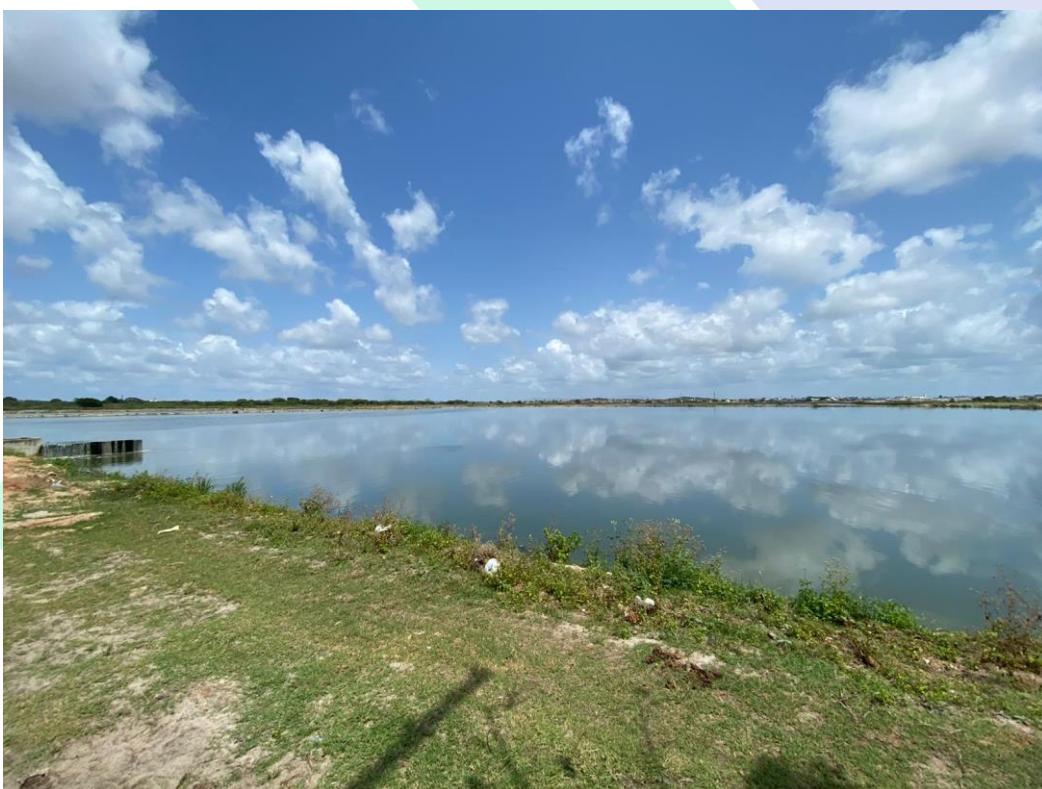
**Imagen 4 – Lagoa facultativa.**

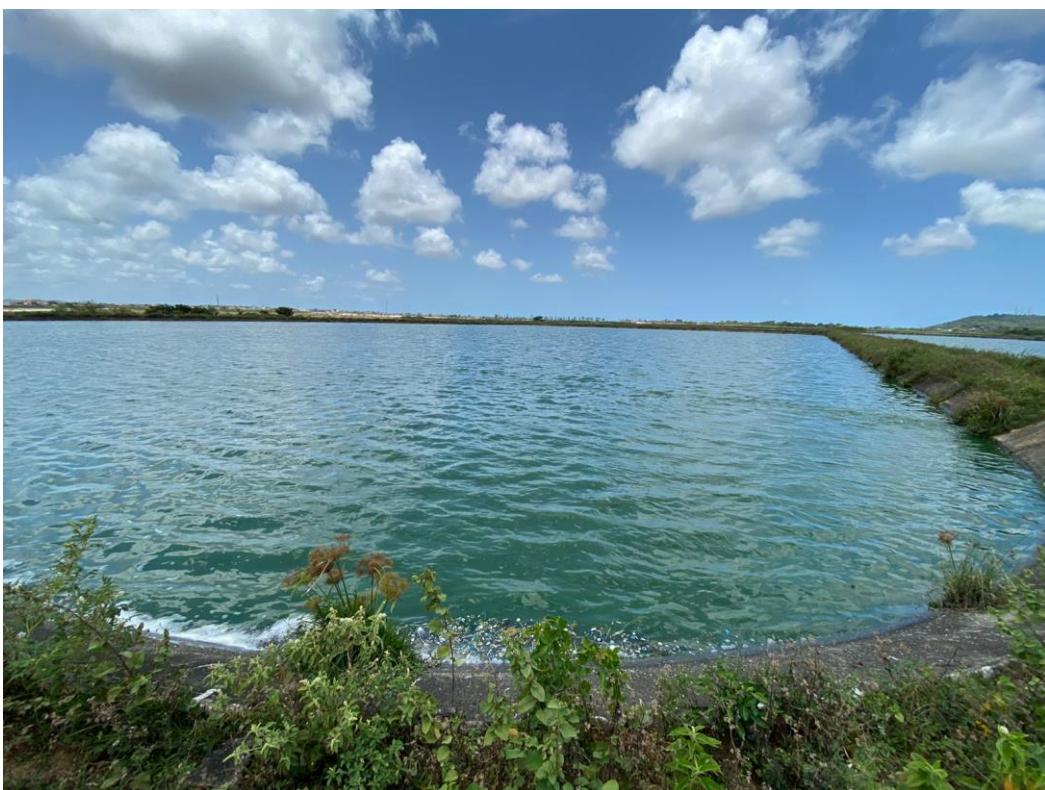
**Imagen 5 – Lagoa de maturação.**

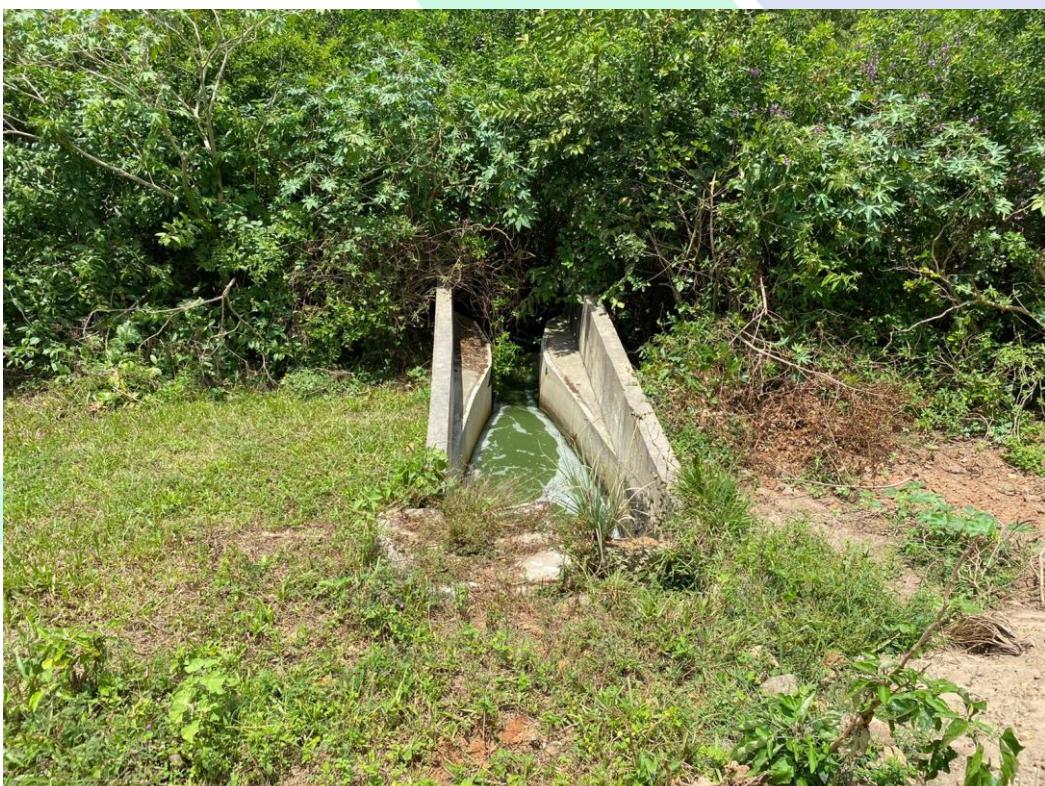
**Imagen 6 – Calha parshall.**

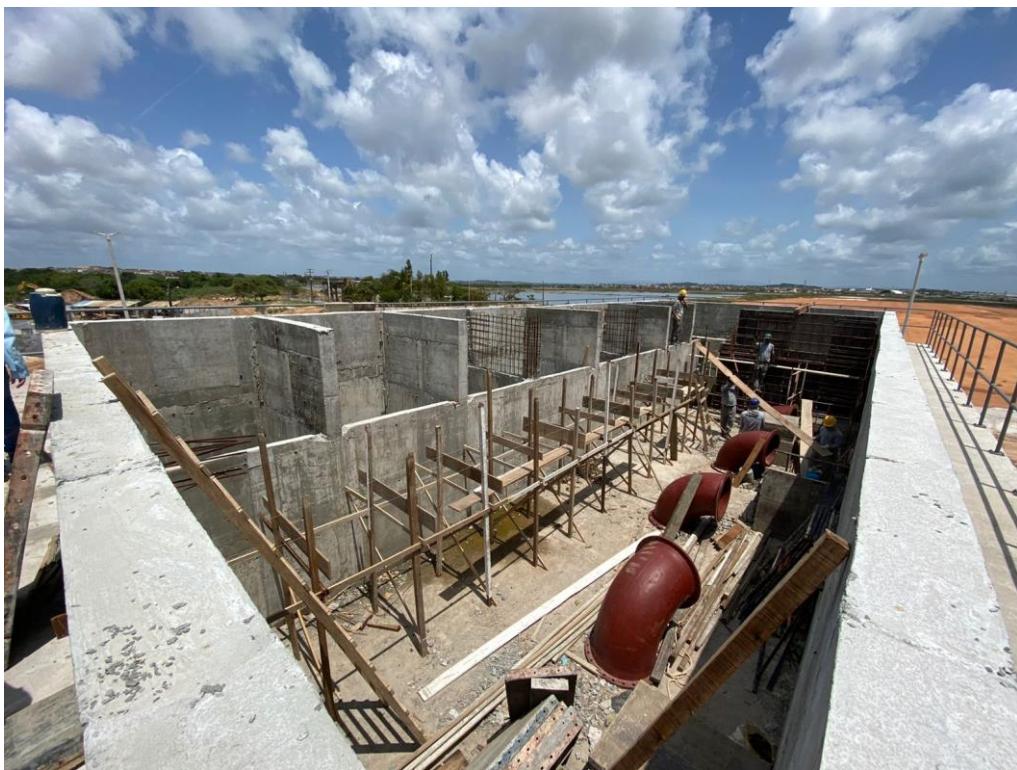
**Imagen 7 – Nova estrutura de recebimento do efluente.**

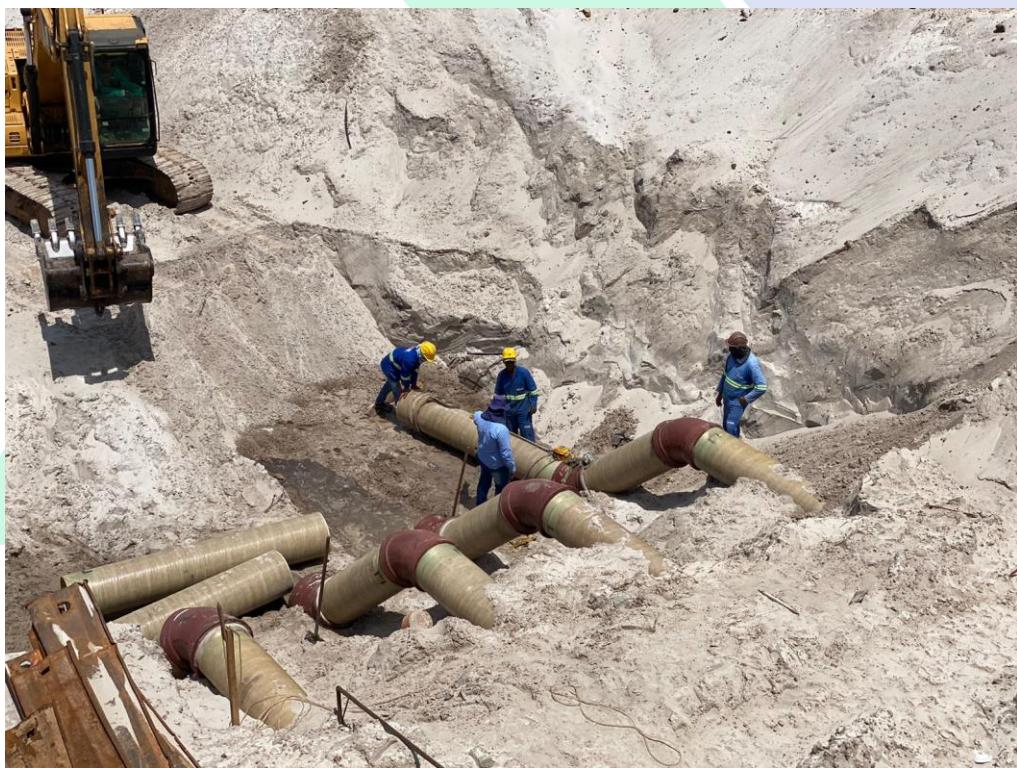
**Imagen 8 – Tubulação que ligará a estrutura de chegada do efluente às lagoas.**

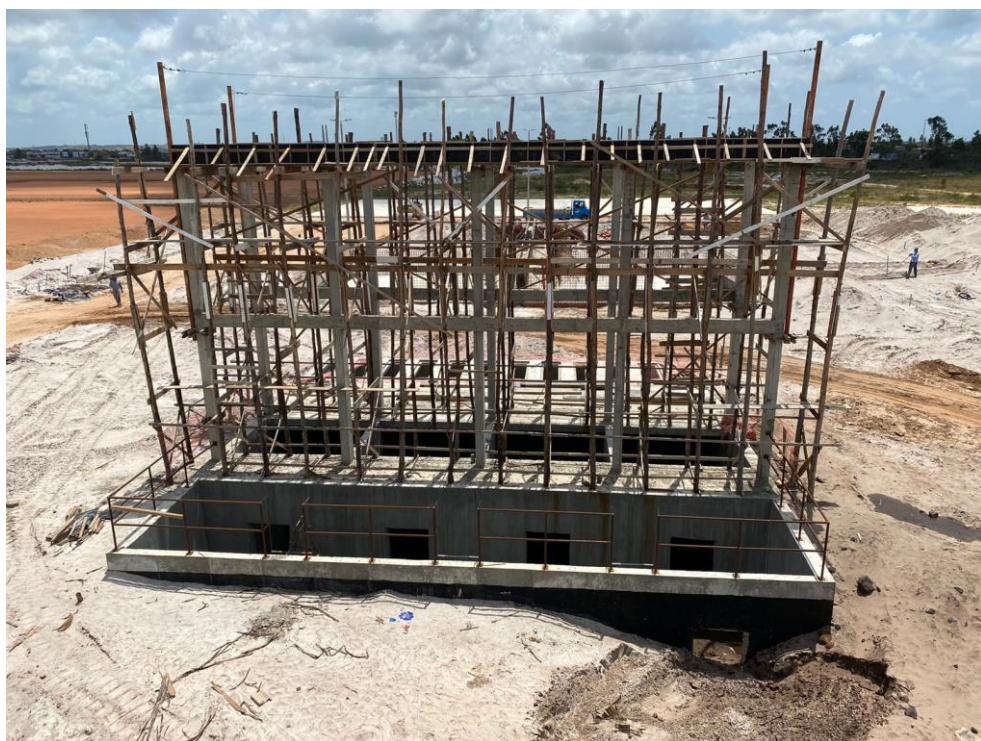
**Imagen 9 – Nova estação elevatória de esgoto desarenado.**

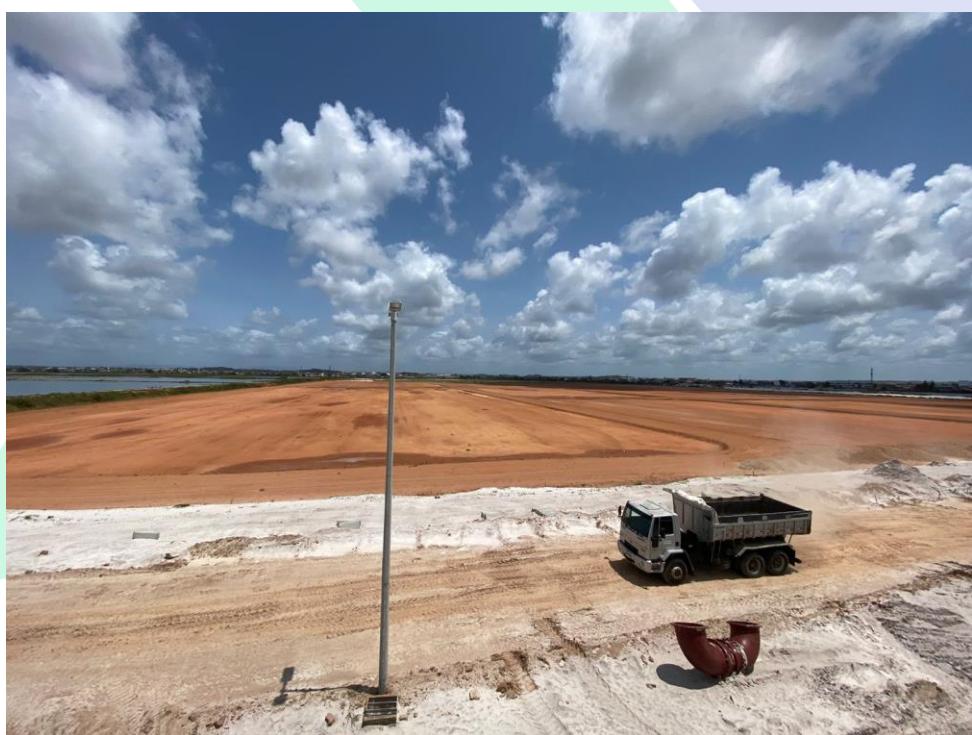
**Imagen 10 – Terraplanagem da área de localização das novas lagoas.**
