RELATÓRIO DE FISCALIZAÇÃO SIMPLIFICADO MUNICÍPIO DE SÃO MIGUEL DO ALEIXO

**Ref.: Fiscalização do
Sistema de Abastecimento
de Água do município de
São Miguel do Aleixo/SE.**

CÂMARA TÉCNICA DE SANEAMENTO

**Aracaju/SE
Dezembro/2021**

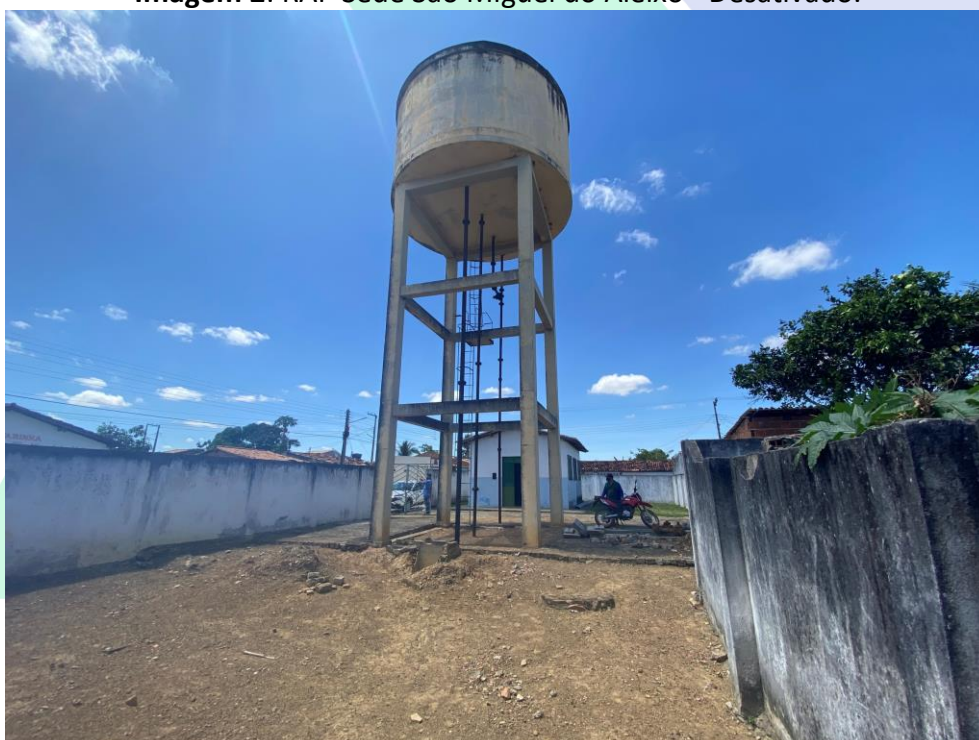
Imagem 2: RAP Sede São Miguel do Aleixo - Desativado.
