RELATÓRIO DE FISCALIZAÇÃO SIMPLIFICADO DA ETE CRASTO

**Ref.: Fiscalização do Sistema de Esgotamento Sanitário do Município de
Santa Luzia do Itanhy/SE.**

CÂMARA TÉCNICA DE SANEAMENTO

**Aracaju/SE
Março/2022**

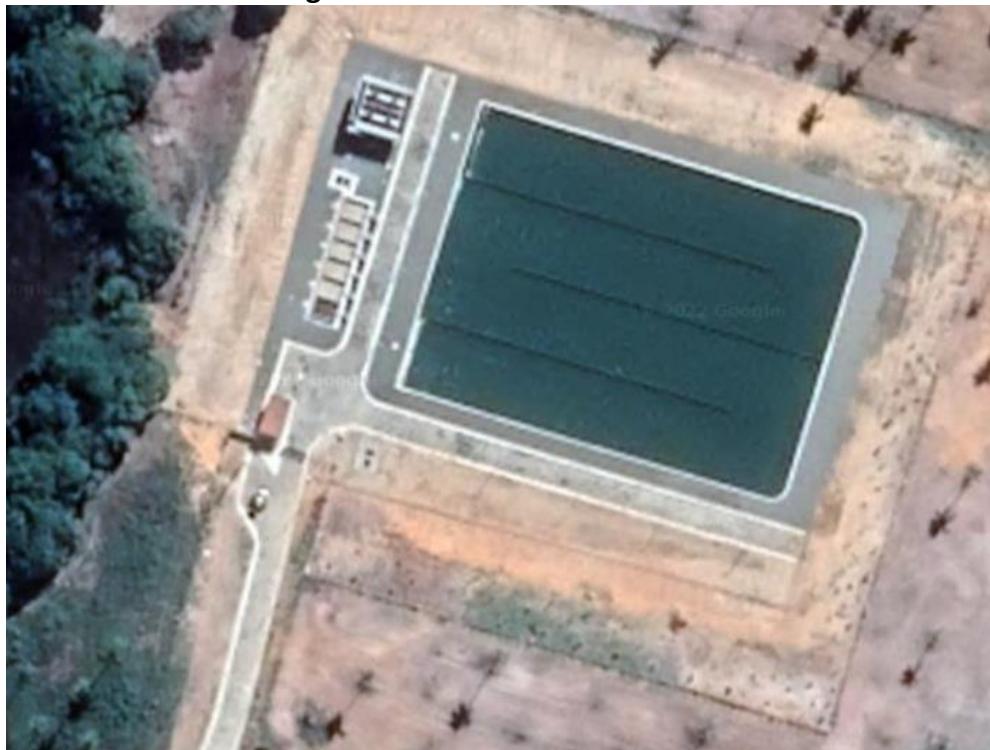
Imagen 1: Visão aérea da ETE Crasto.

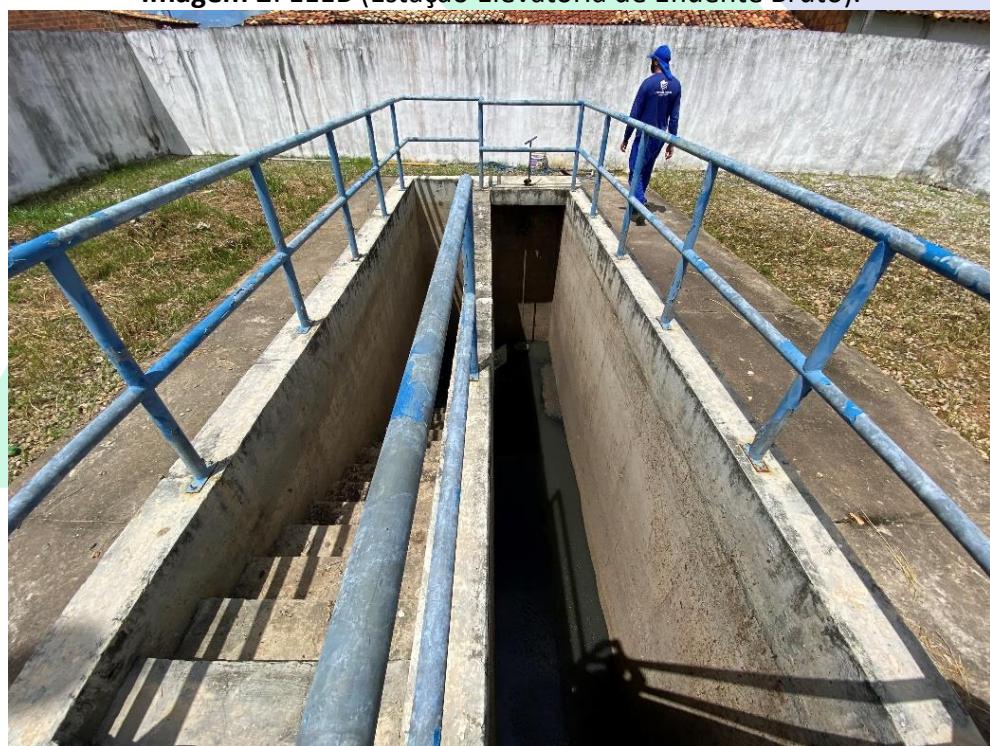
Imagen 2: EEEB (Estação Elevatória de Efluente Bruto).

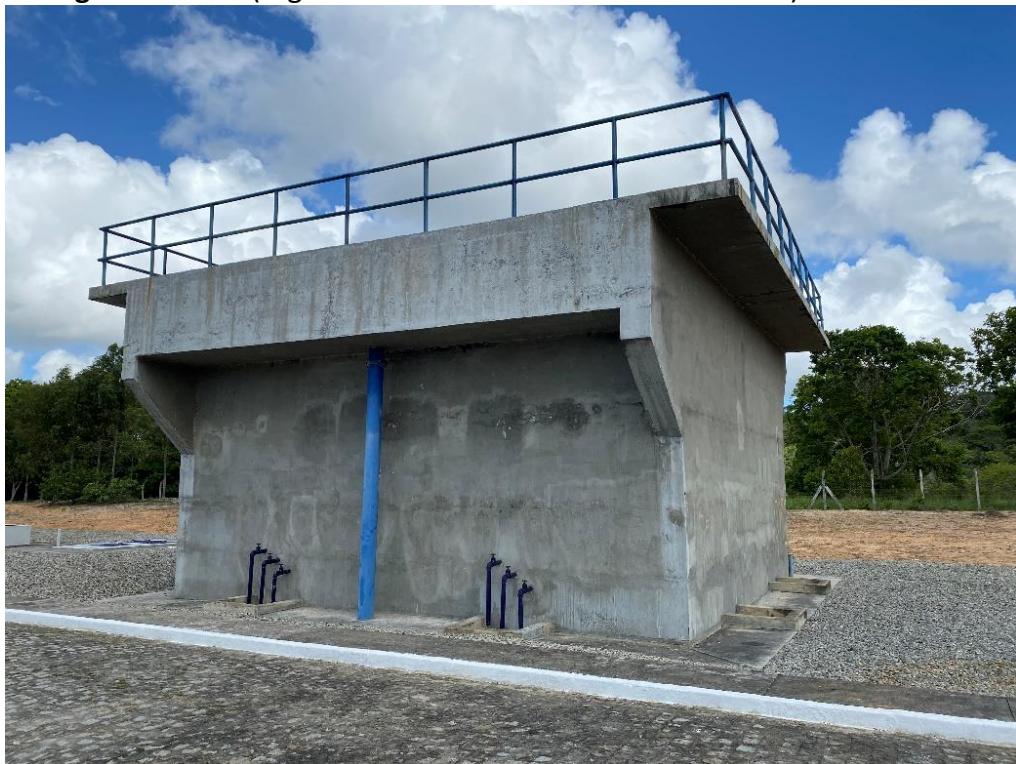
Imagen 3: DAFA (Digestor Anaeróbio de Fluxo Ascendente) – Vista Lateral.

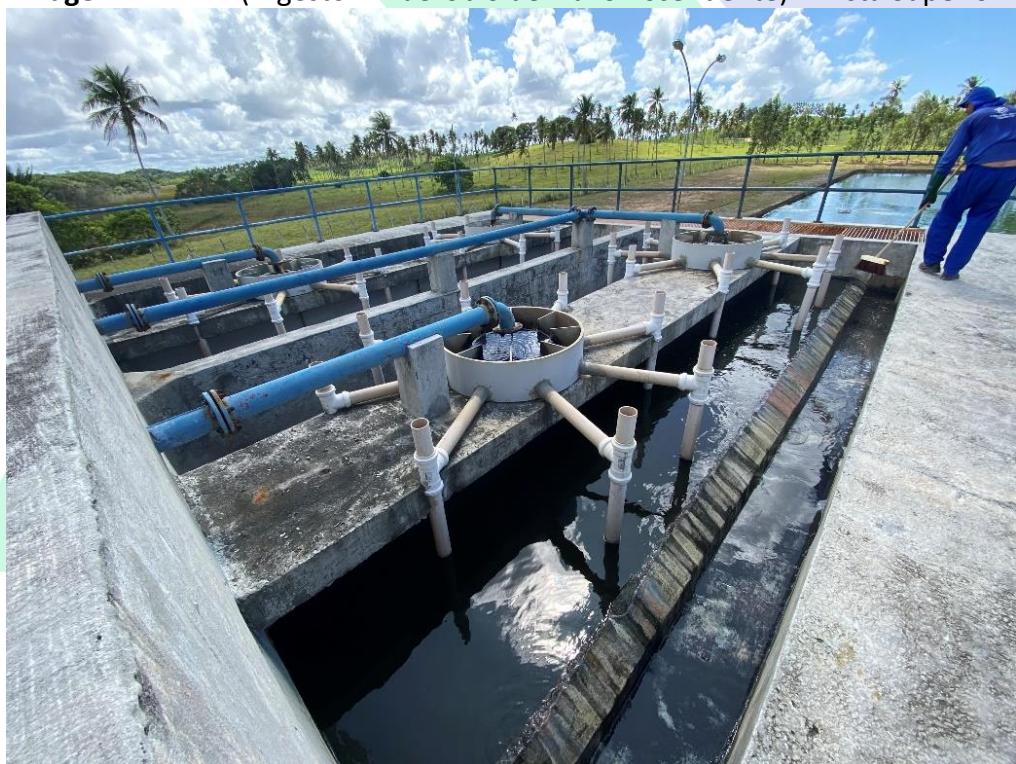
Imagen 4: DAFA (Digestor Anaeróbio de Fluxo Ascendente) – Vista Superior.

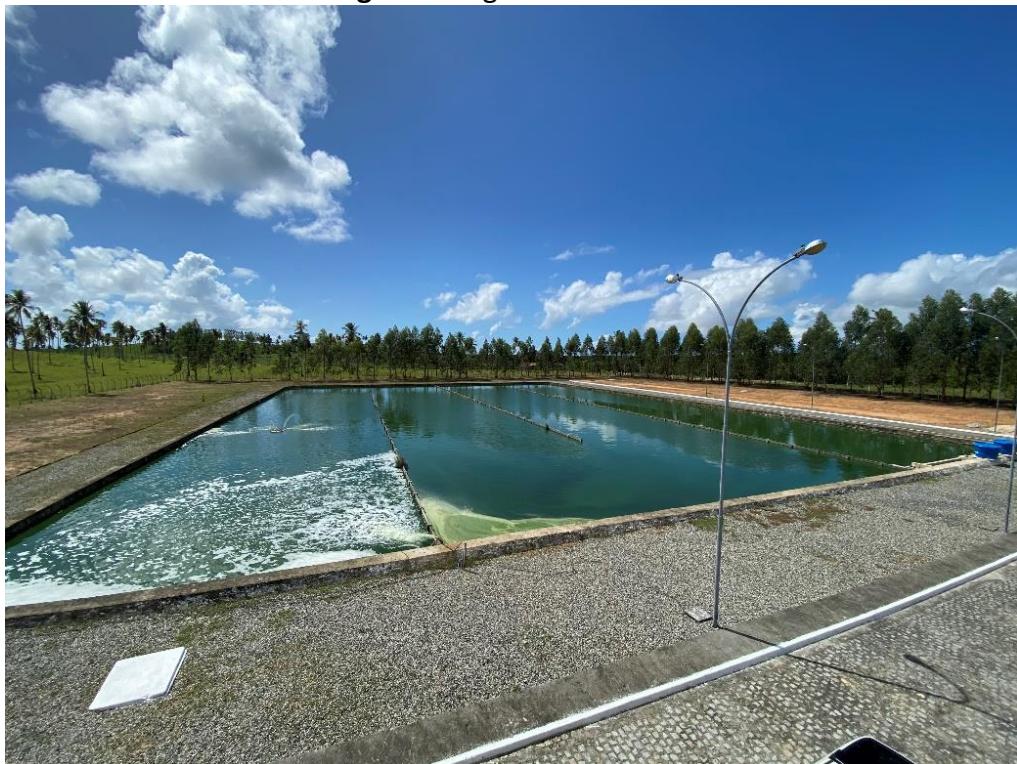
Imagen 5: Lagoa de Polimento.

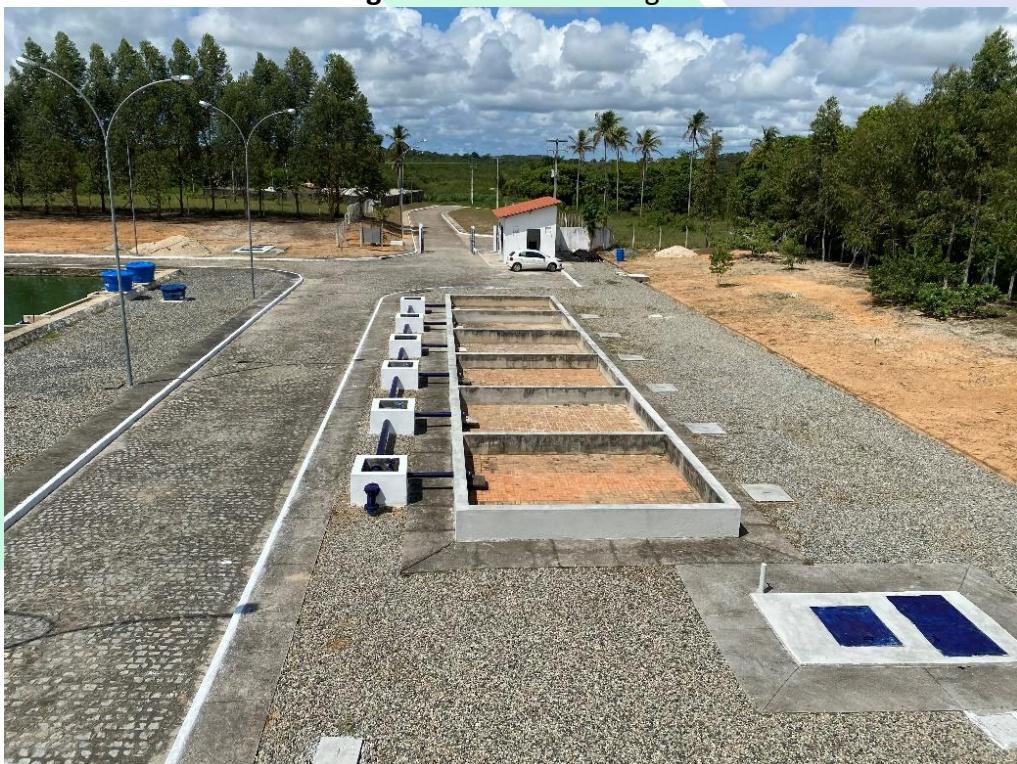
Imagen 6: Leitos de secagem.

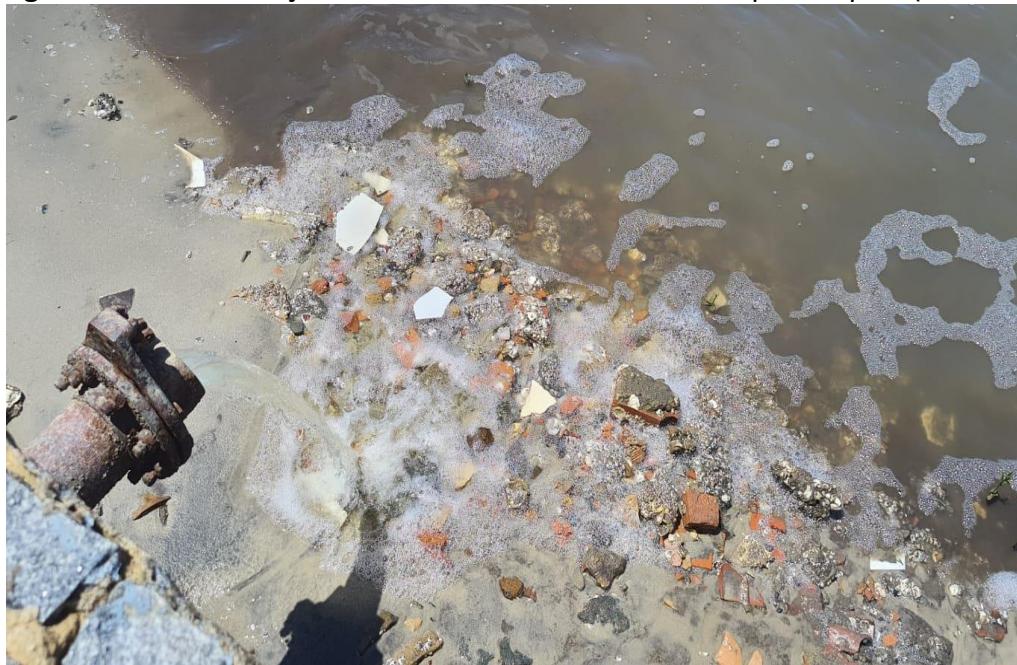
Imagem 7: Ponto de lançamento do efluente tratado no corpo receptor (Rio Piauí).
