RELATÓRIO DE FISCALIZAÇÃO SIMPLIFICADO

MUNICÍPIO DE ESTÂNCIA

**Ref.: Fiscalização do
Sistema de Abastecimento
de Água do município de
Estância/SE.**

**Aracaju/SE
Junho/2022**

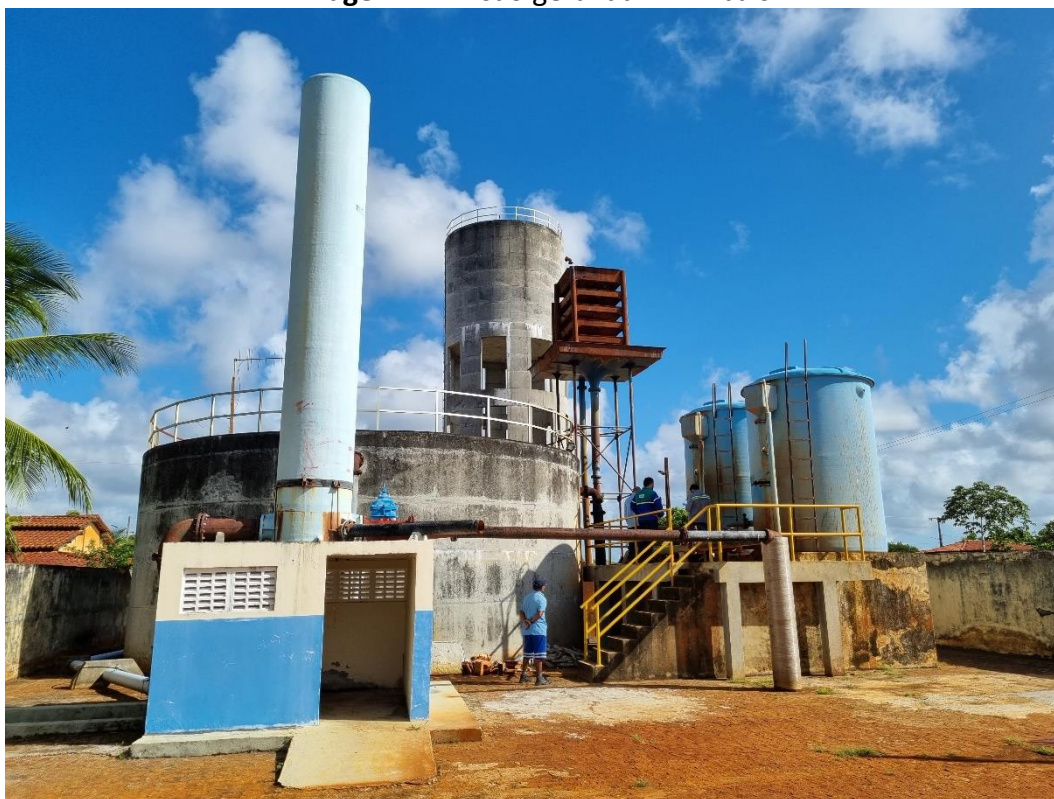
Imagem 1 – Visão geral da ETA Abais.

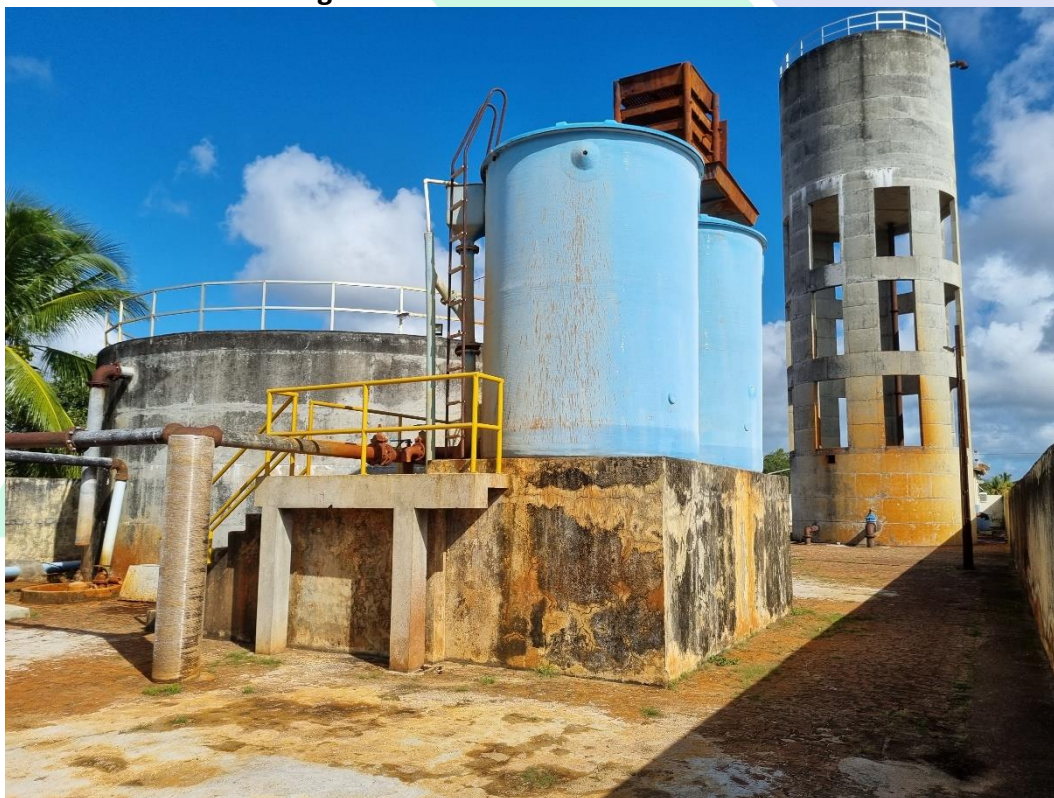
Imagem 2 – Filtros de fluxo descendente.

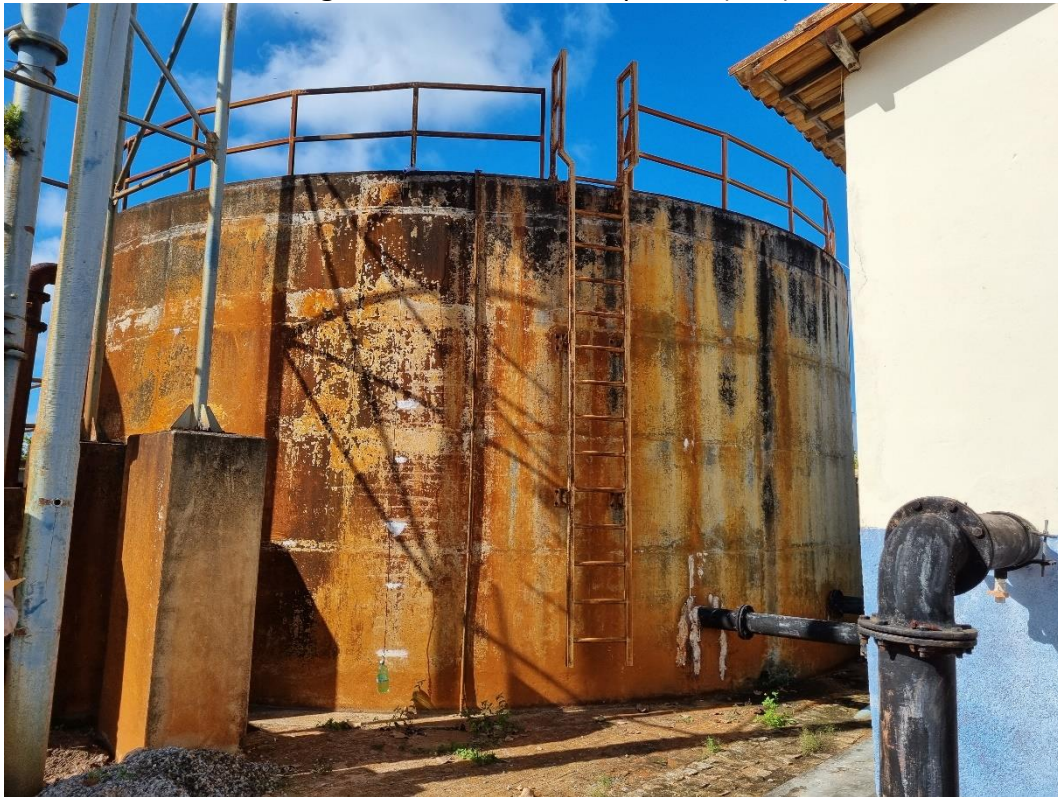
Imagem 3 – Reservatório Apoiado (RAP).

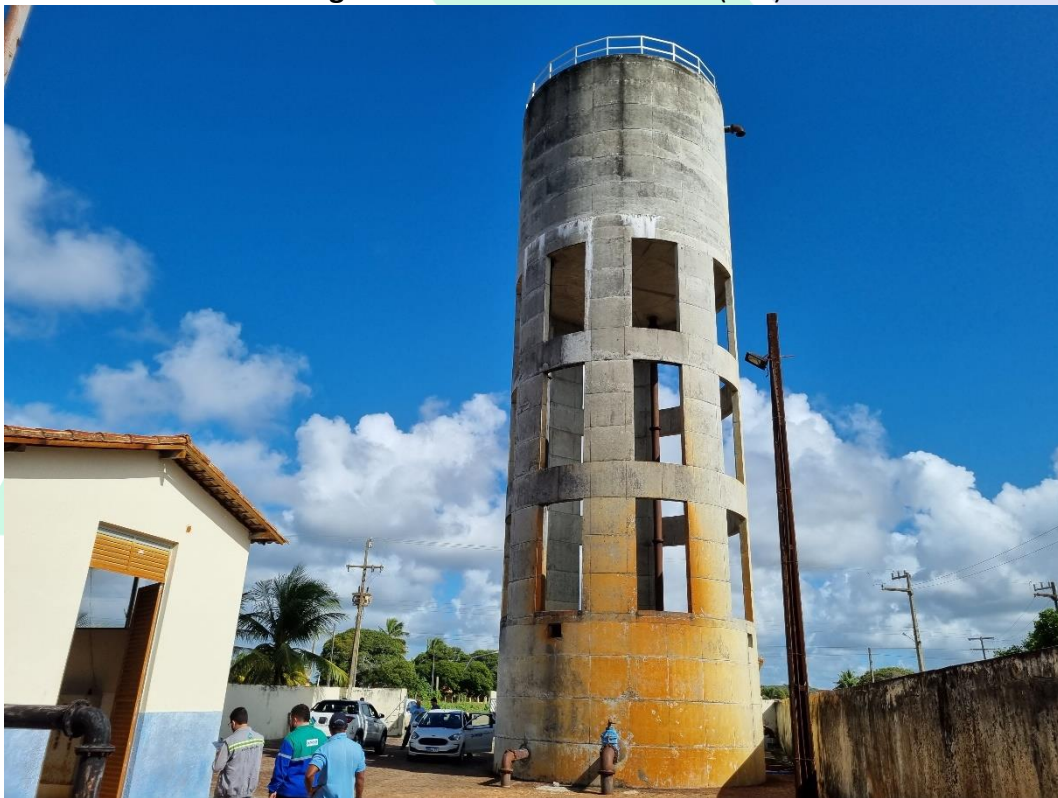
Imagem 4 - Reservatório Elevado (REL).

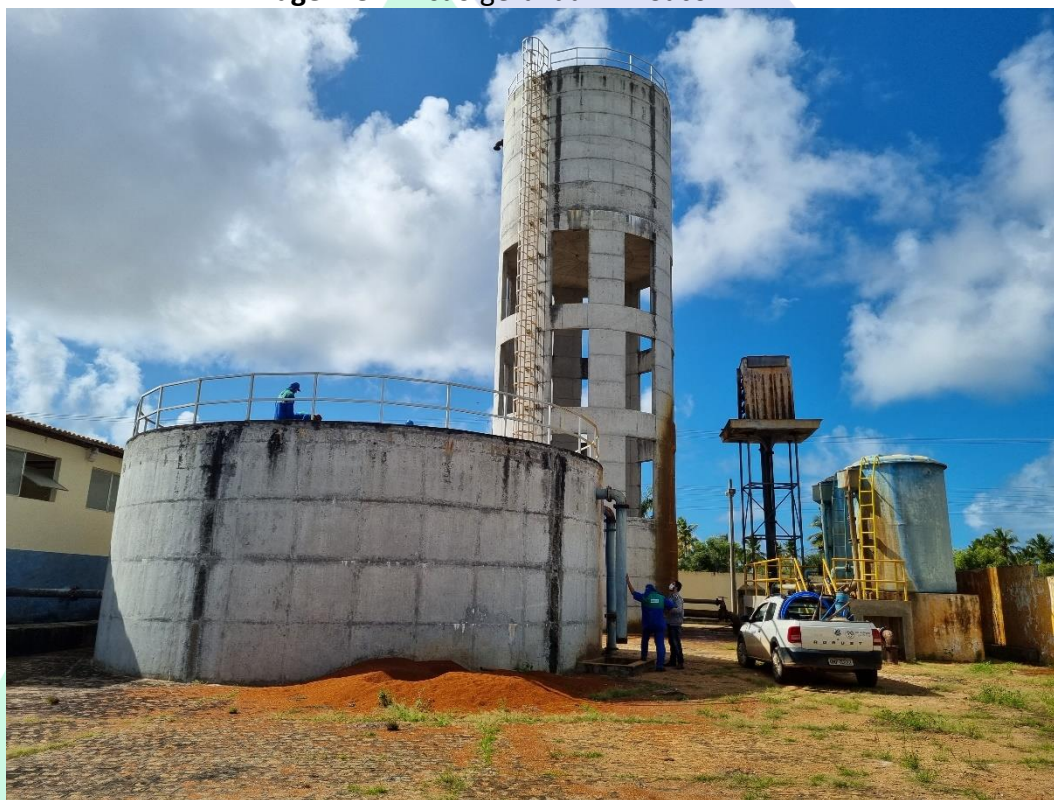
Imagem 5 – Visão geral da ETA Saco.

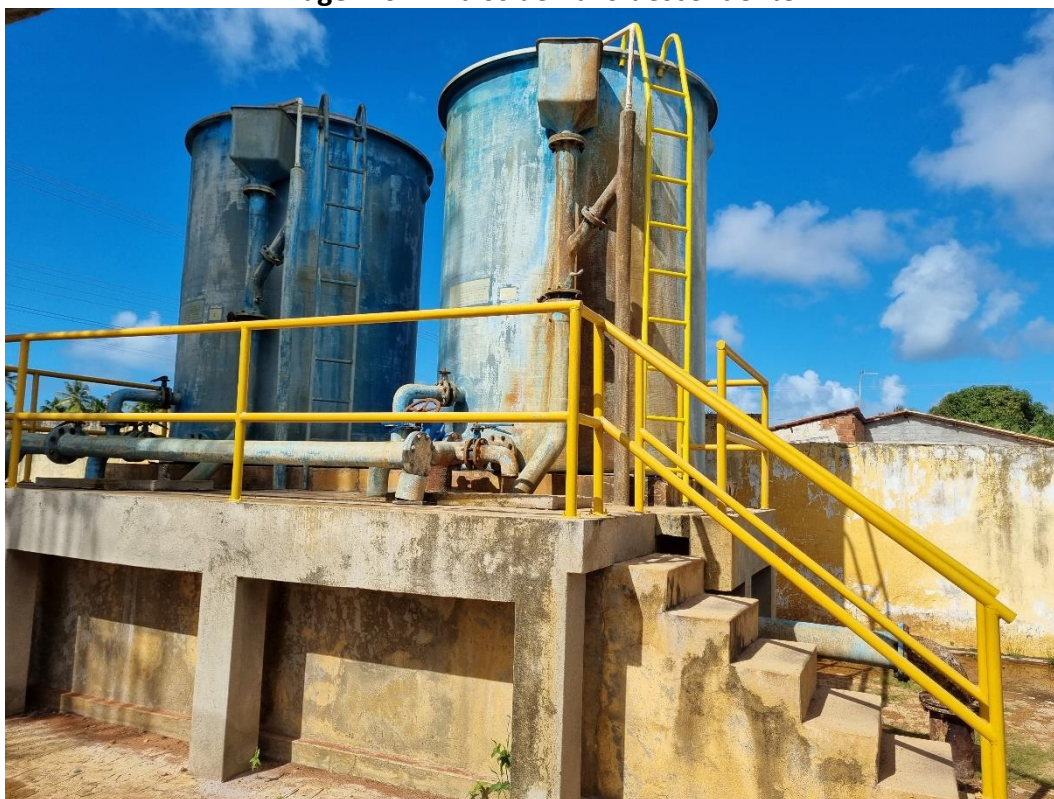
Imagem 6 – Filtros de fluxo descendente.

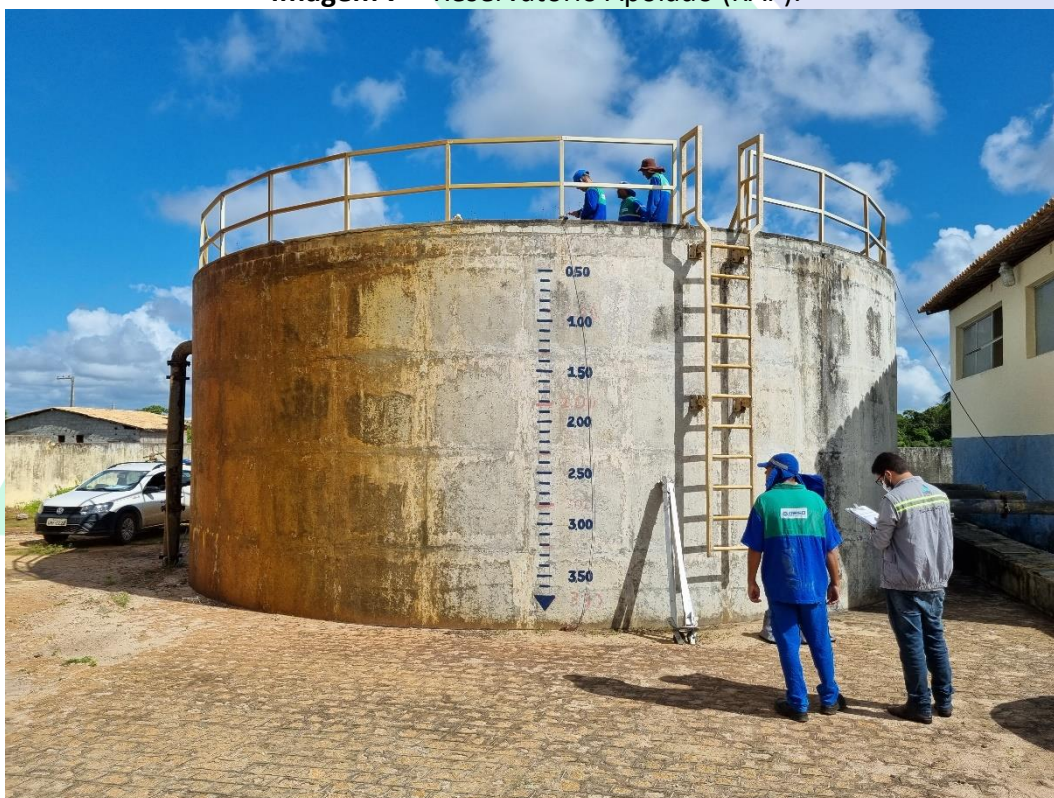
Imagem 7 – Reservatório Apoiado (RAP).

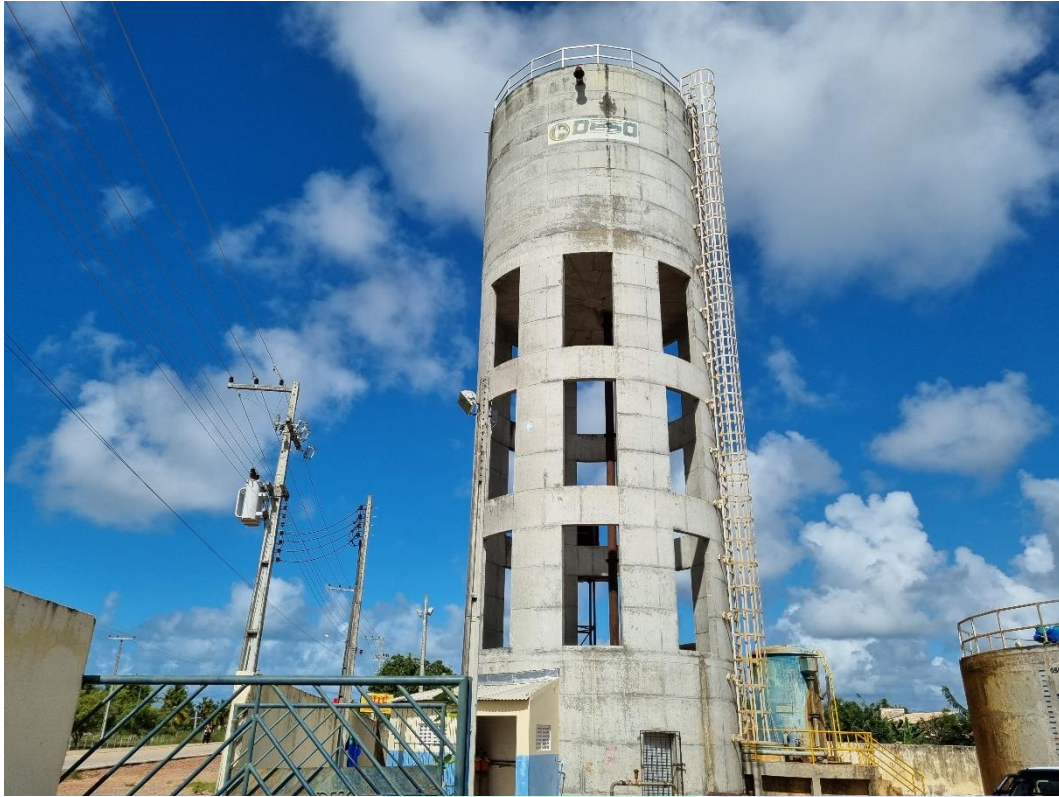
Imagem 8 - Reservatório Elevado (REL).
