RELATÓRIO DE FISCALIZAÇÃO SIMPLIFICADO SISTEMA DE ABASTECIMENTO DE ÁGUA DO MUNICÍPIO DE SANTA LUZIA DO ITANHY

Ref.: Fiscalização do
Sistema de Abastecimento
de Água do município de
Santa Luzia do Itanhy.

CÂMARA TÉCNICA DE SANEAMENTO

**Aracaju/SE
Setembro/2022**

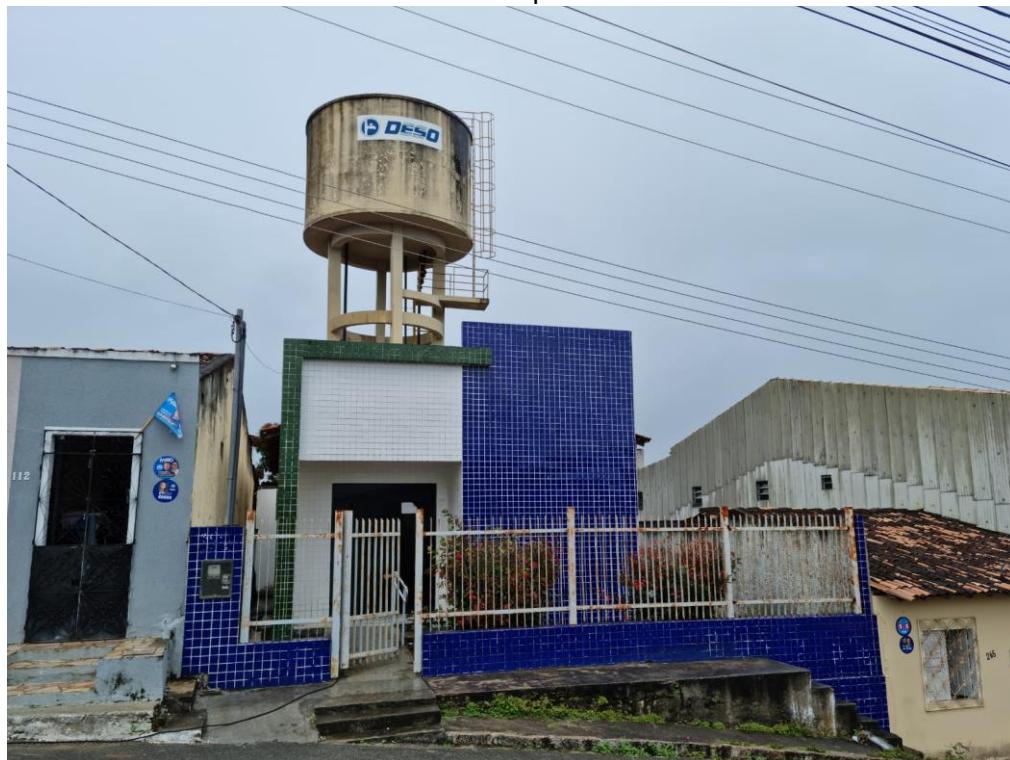
Imagen 1 – Escritório Operacional Deso, ao fundo: Reservatório Elevado, sede municipal.

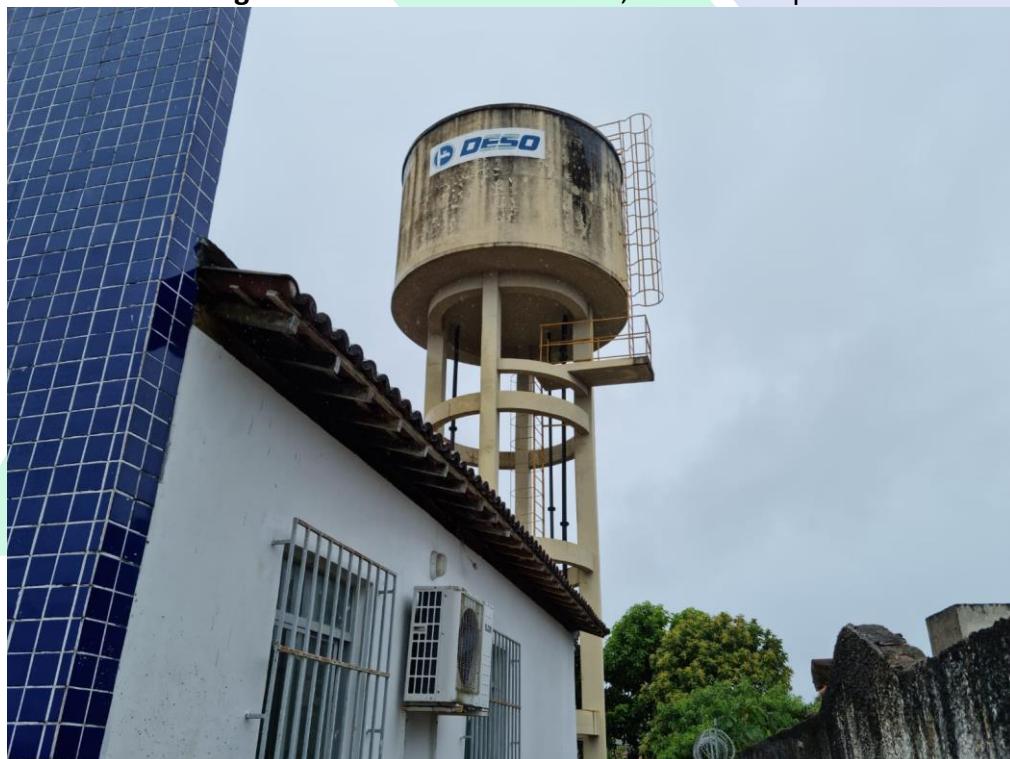
Imagen 2 – Reservatório Elevado, sede municipal.

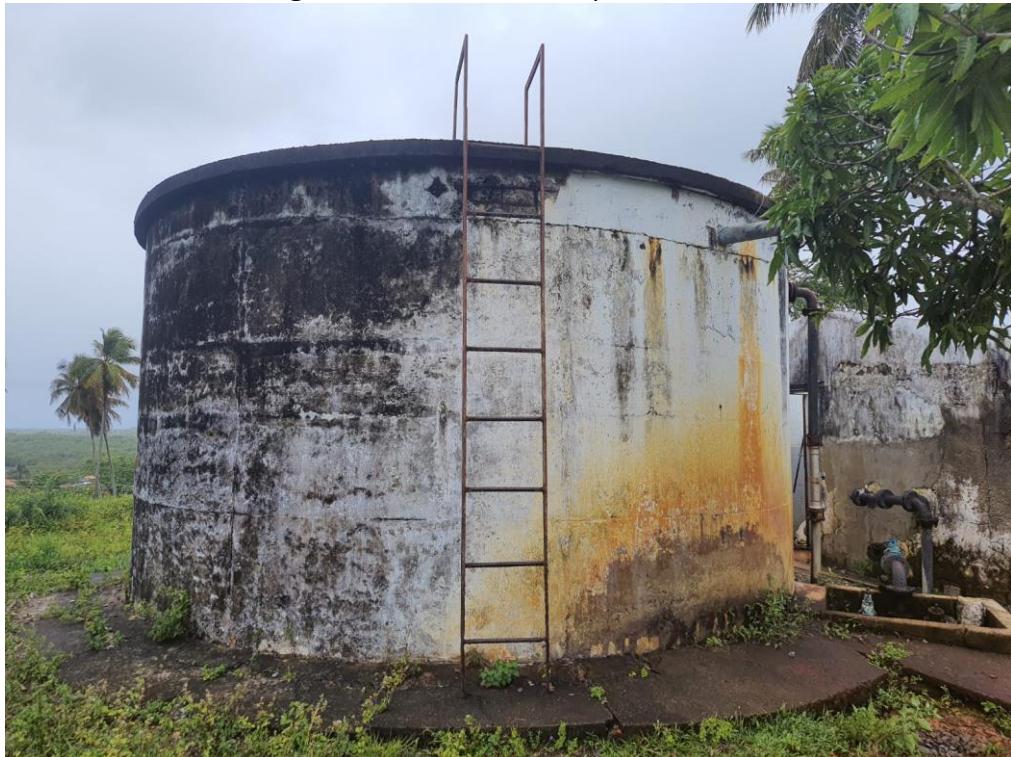
Imagen 3 – Reservatório Apoiado Crasto.

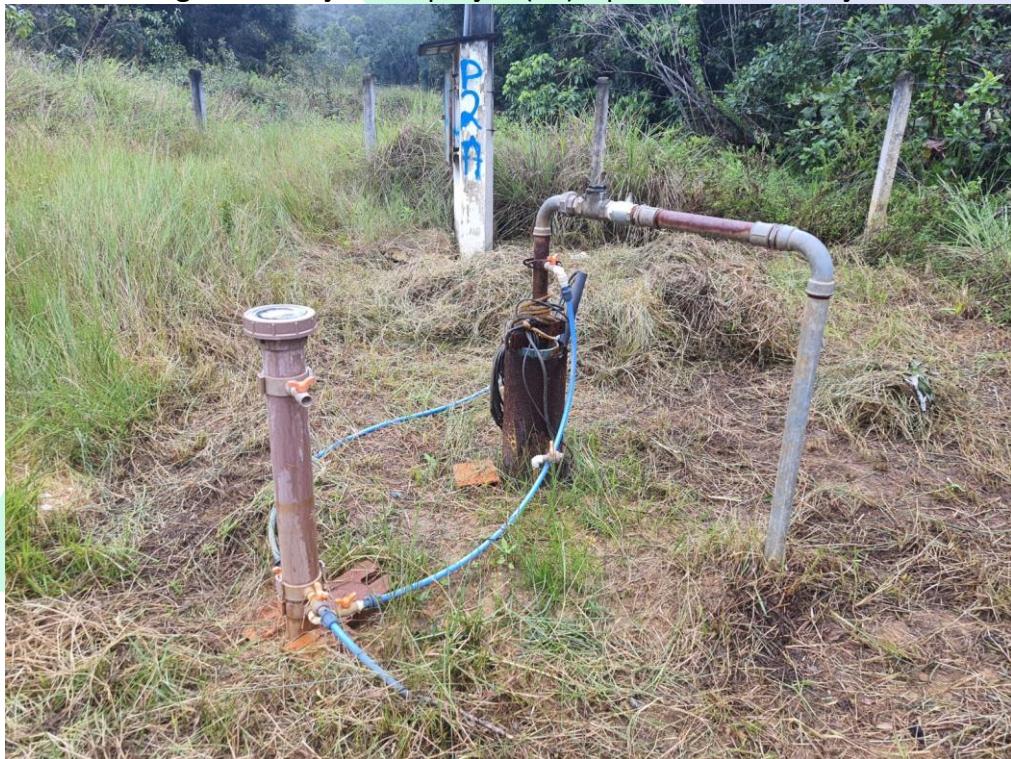
Imagen 4 – Poço de captação (P2) e ponto de desinfecção.
