RELATÓRIO DE FISCALIZAÇÃO SIMPLIFICADO SISTEMA DE ABASTECIMENTO DE ÁGUA DO MUNICÍPIO DE BARRA DOS COQUEIROS

Ref.: Fiscalização do
Sistema de Abastecimento
de Água do município de
Barra dos Coqueiros.

CÂMARA TÉCNICA DE SANEAMENTO

Aracaju/SE
Outubro/2022

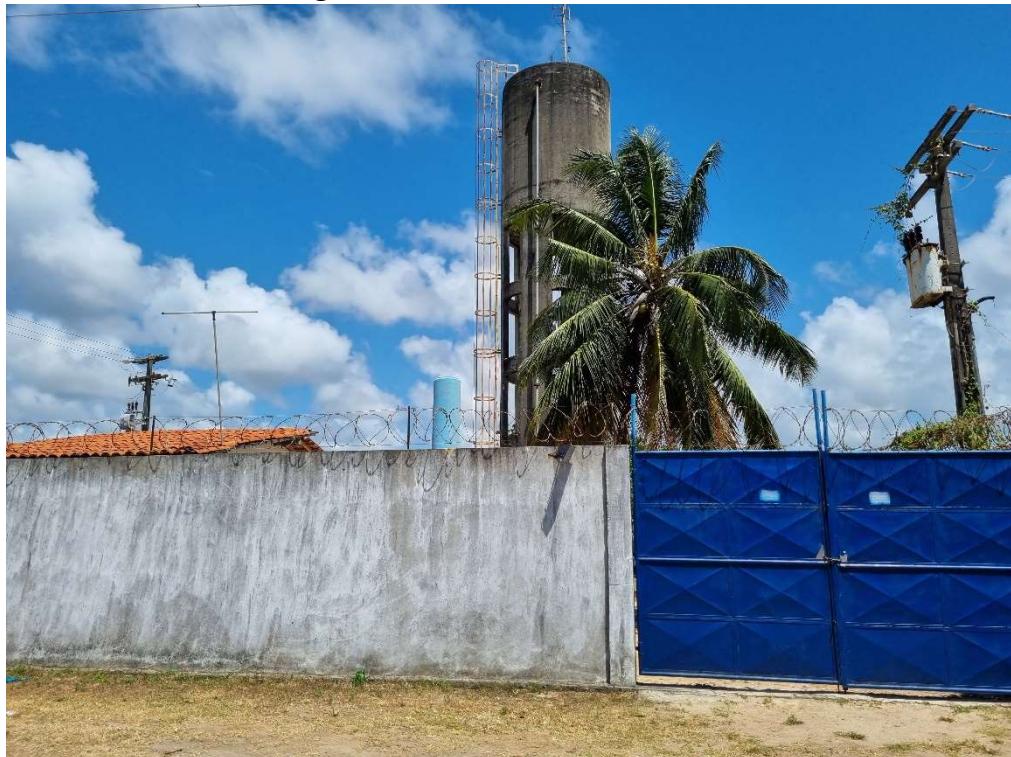
Imagen 1 – ETA Jatobá, área externa.

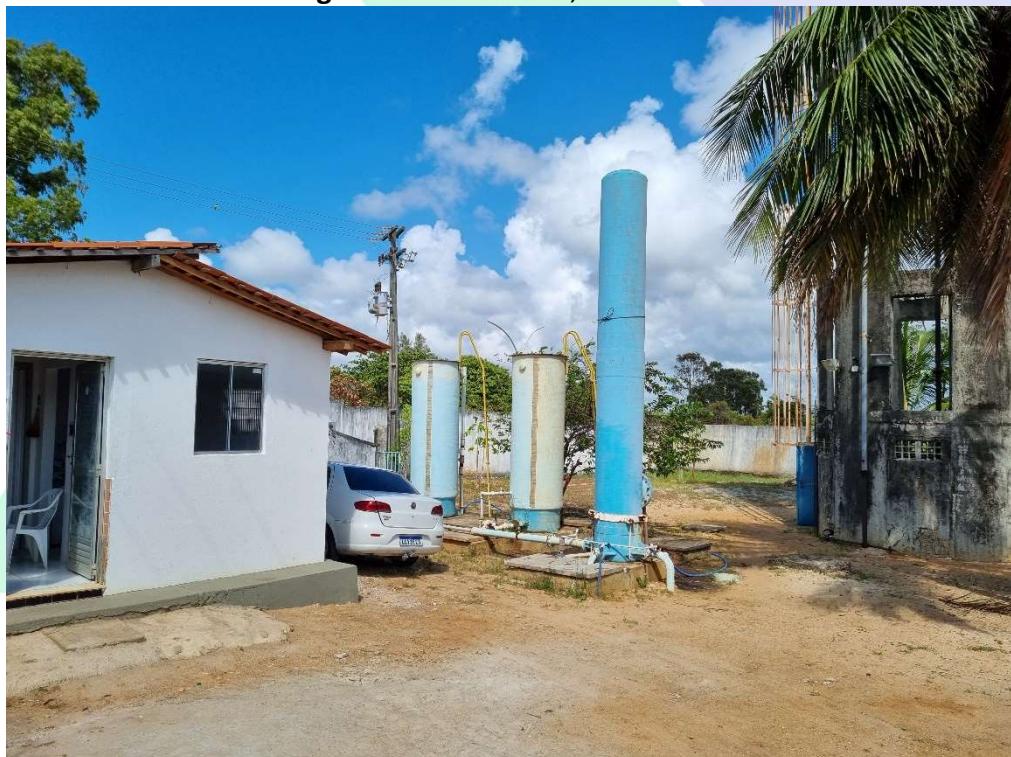
Imagen 2 – ETA Jatobá, área interna.

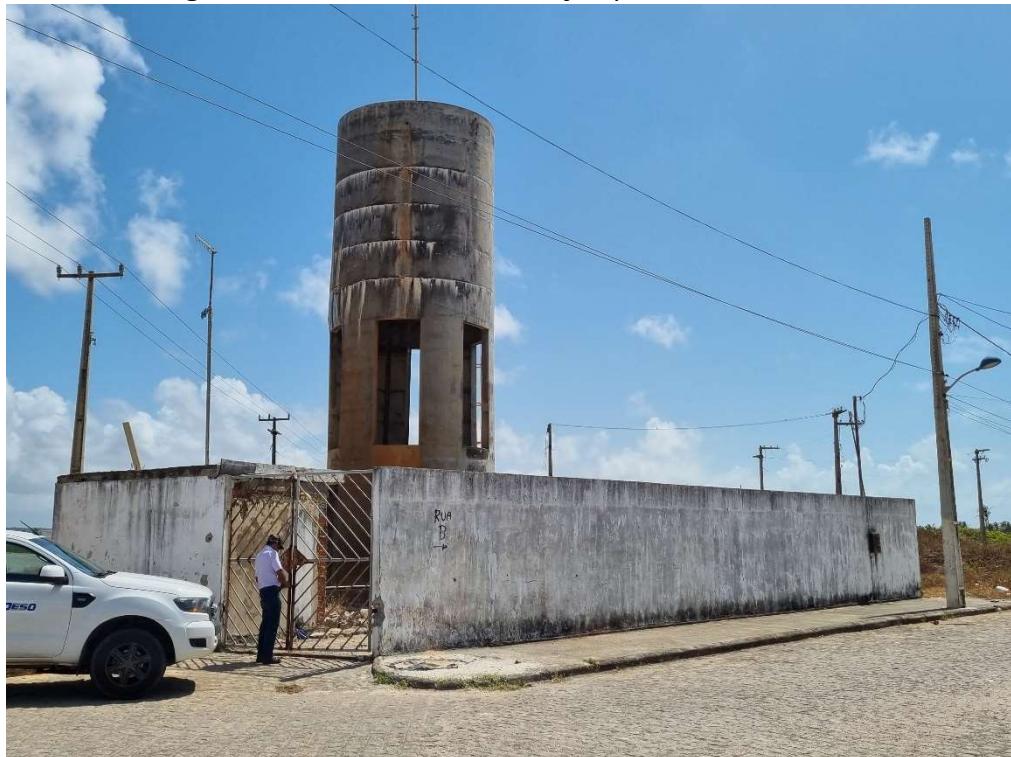
No SAA do povoado Pontal da Barra foi fiscalizado o REL, que é abastecido pela ETA Pirambu e realiza o fornecimento de água no respectivo povoado, bem como, a EEAT que realiza o bombeamento ao sistema de abastecimento de água dos povoados Touro e Canal. (Imagem 3).

Imagen 3 – Unidade de distribuição pov. Pontal da Barra.

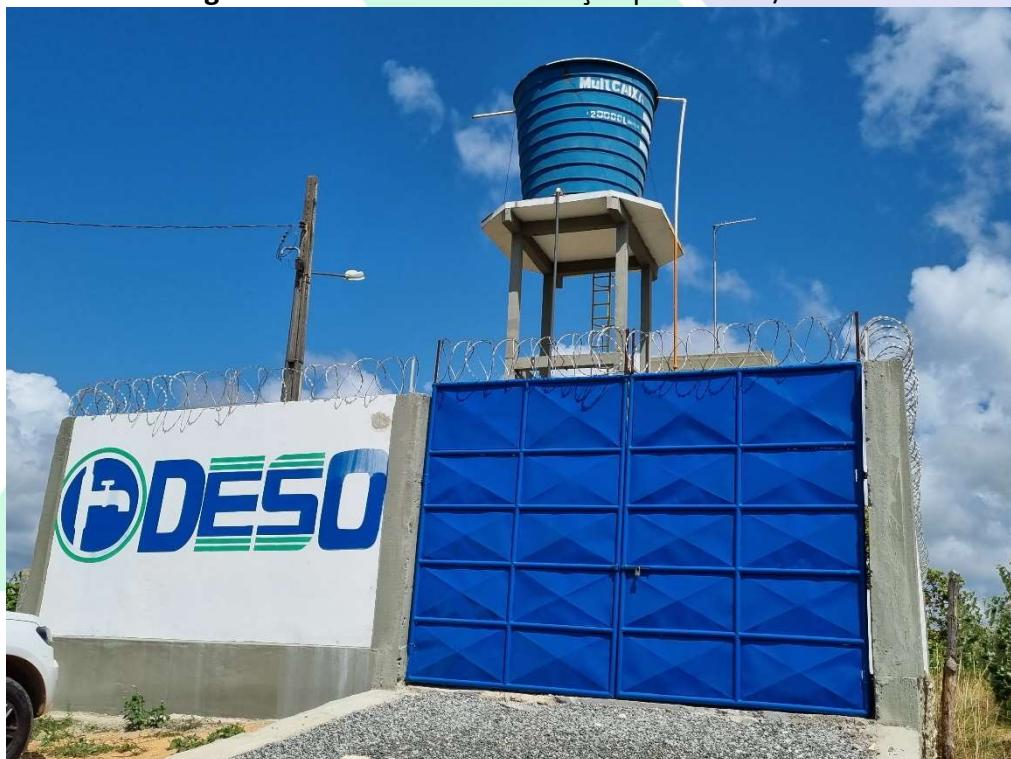
No SAA dos povoados Touro e Canal foi fiscalizado o REL, responsável por realizar a distribuição por gravidade ao respectivo povoado. (Imagem 4).

Imagen 4 – Unidade de distribuição pov. Touro/Canal.
